CUMHURİYET DÖNEMİ YAPILARINDAN İZMİR DEVLET TİYATROSU BİNASI ÖZELİNDE TARİHİ ÇİNİ PANOLARIN BELGELENMESİ VE KORUMA ÖNERİSİ

DOCUMENTATION AND CONSERVATION PROPOSALS OF HISTORICAL TILE PLATES IN THE CONTEXT OF THE BUILDING OF İZMİR STATE THEATRE FROM THE PERIOD OF TURKISH REPUBLIC

İzmir Devlet Tiyatrosu Binası Hasar Tespit Planları

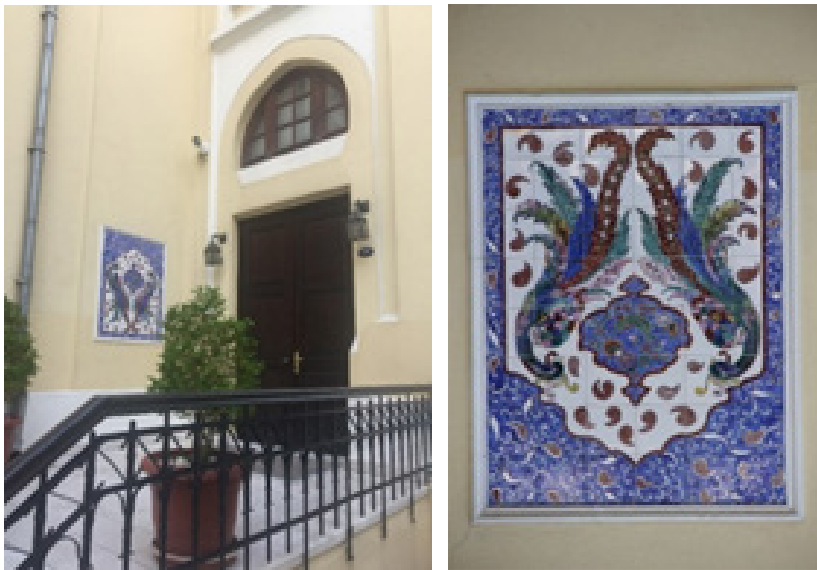
Binanın 2009 geçirdiği restorasyondan sonra yapılan pano Ümran Baradan'a ait olup Çiniliköy'de yapılmıştır. Bina ilk yapıldığında bu pano mevcut değildi. Sonradan eklenmiştir (Bkz. Fotoğraf 2).

Fotoğraf 2: Devlet Tiyatrosu Binası giriş kapısının sol yan duvarındaki çini pano

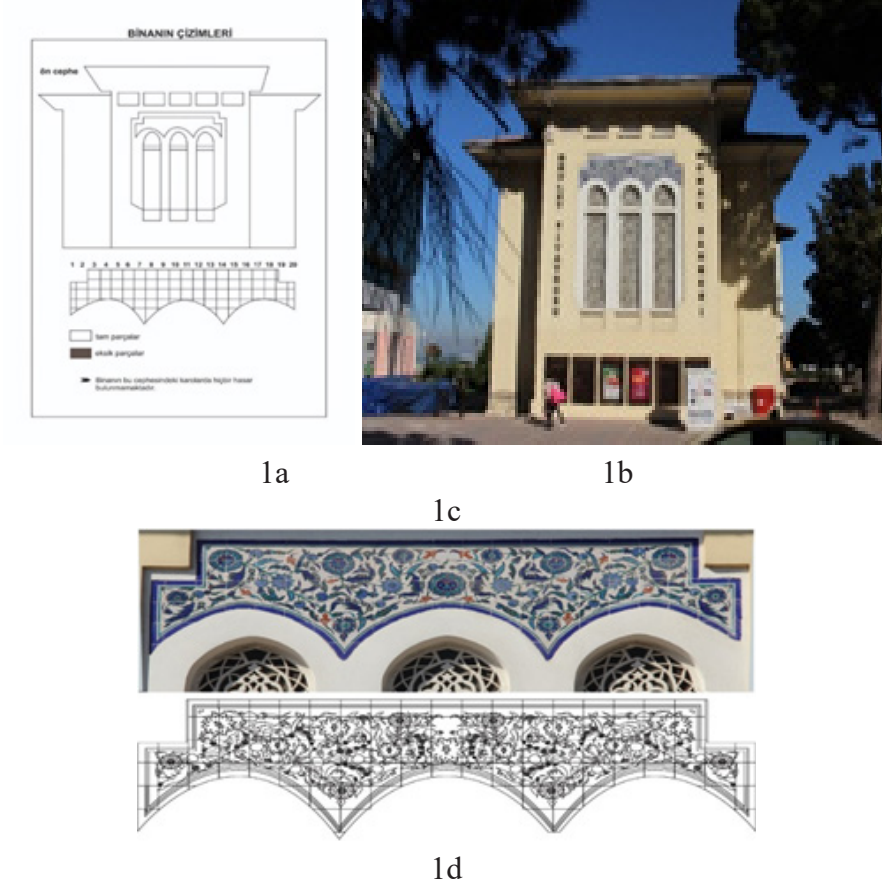
Binanın caddeye bakan güneydoğu cephesindeki betonarme çıkıntının pencere letonları arasında, çini süslemeler yapının güneybatı ve kuzeydoğu cephesindeki pencere letonları arasındaki diğer çinilerle aynı desen kompozisyonların tekrarı olarak görülmektedir. Beyaz-açık sarı çamur yapısındaki bu Kütahya çinileri üzerinde, polikrom ve sıraltı bezeme görülür. İri hançer yapraklar, hatayiler ve iri rozet çiçeklerin-

den oluşan panoyu, kalın bir bordür çevreler. Stilize çiçek motiflerinden gelişen geçmeli tarzda yapılmış kompozisyonda beyaz zemin üzerine kobalt, firuze, kırmızı, yeşil ve mavi renkleri siyah kontürle çerçevelenmiştir (Bkz. Şekil 1).

Şekil 1: Devlet Tiyatrosu Binası güneydoğu cephesi çini panoları Ön cephe hasar tespit planı (1a).
Binanın genel görünümü (1b). Çini panoların yakından görünümü (1c).
Çini panonun desen restitüsyonu (1d). (Serap Işıkhani Arşivi 2019).

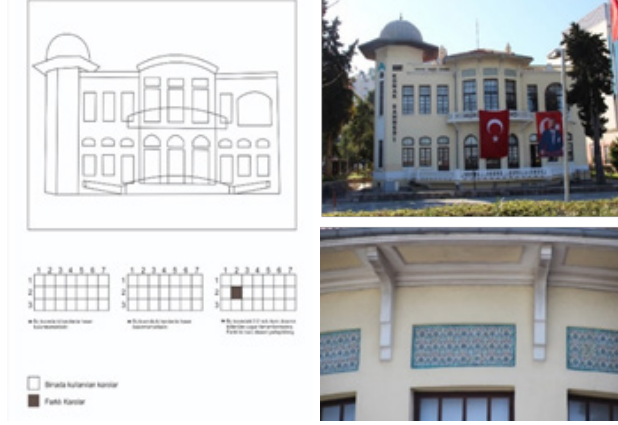
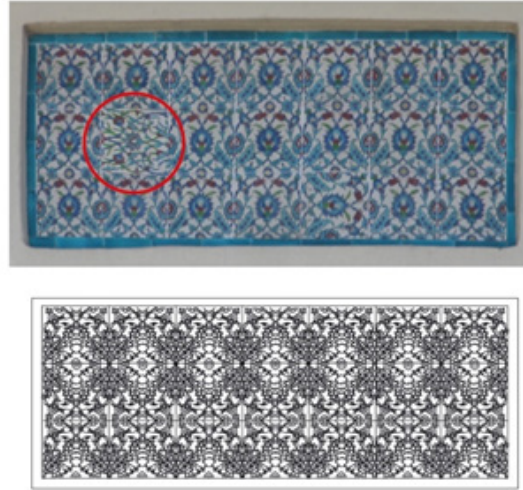
Yapının denize bakan kuzeybatı cephesindeki pencerelerin üstünde ve aynı zamanda geniş saçaklı çatının hemen altında üç adet çini pano yer almaktadır. Bu panolarda kullanılan kompozisyon diğer cephelerde görülen desen- kompozisyonlardan tamen farklı tasarlanmıştır. Stilize bitkisel motifli panolarda raportlama tekniği denilen katlanarak desenin aktarılması sağlanmıştır. Tek karo içindeki kompozisyonda, merkezde bir hatayı motifi etrafında hançer yapraklar, lale ve penç motiflerinden oluşmakta olup her bir panonun etrafı turkuaz kalın bordürle çerçevelenmiştir. Turkuaz rengin ağırlıklı olduğu panolarda kırmızı, yaprak yeşili, kobalt renkleriyle dekorlanan desen şeffaf sırla sırlanarak, fırınlanmış ve böylece sıraltı tekniği uygulaması yapılmıştır (Bkz. Şekil 2).

Şekil 2: Devlet Tiyatrosu Binası denize bakan kuzeybatı cephesi çini panoları Hasar tespit planı (2a).
Binanın genel görünümü (2b). Çini panoların yakından görünümü (2c).
Hatalı monte edilen çini karonun yakından görünümü (2d). Çini panonun desen restitüsyonu (2e).
(Serap Işıkhhan Arşivi 2019).

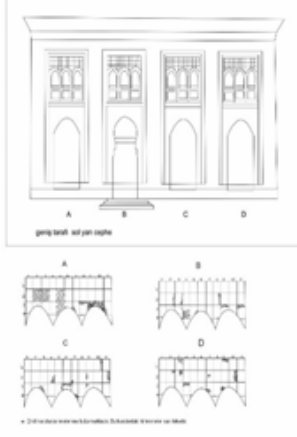
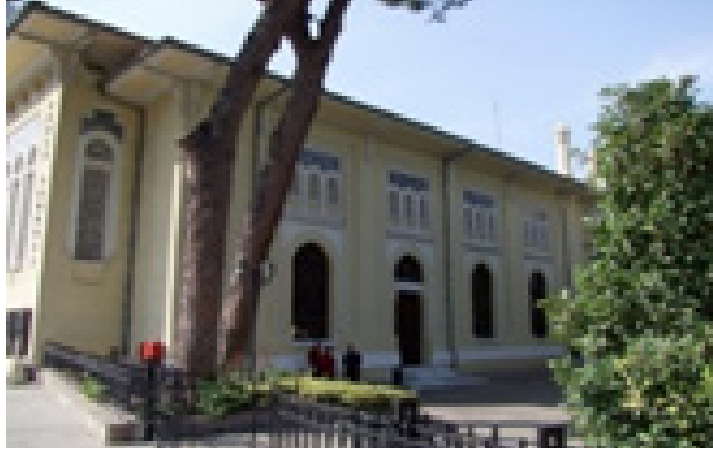
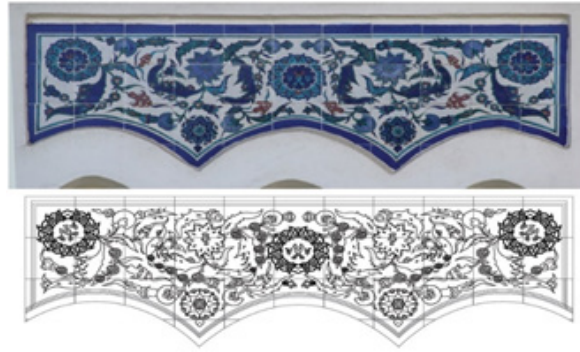
Yapının kuzeydoğu cephesinde giriş kapısı yönündeki yüzeyde dört adet çini pano yer alır. Pencere letonları arasına yerleştirilen bu çinilerde desen ve kompozisyon yapının güneydoğu cephesindeki çinilerle aynı tarzda dekorlanmıştır. (Bkz. Şekil 3).

Şekil 3: Devlet Tiyatrosu Binası kuzeydoğu cephesi çini panoları. Ön cephe hasar tespit planı (3a).
Binanın genel görünümü (3b). Çini panoların yakından görünümü (3c).
Çini panonun desen restitüsyonu (3d). (Serap Işıkhhan Arşivi 2019).

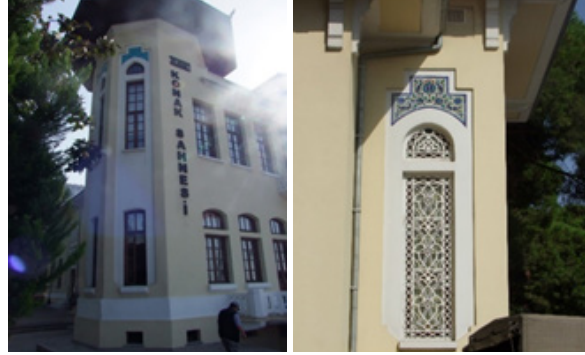
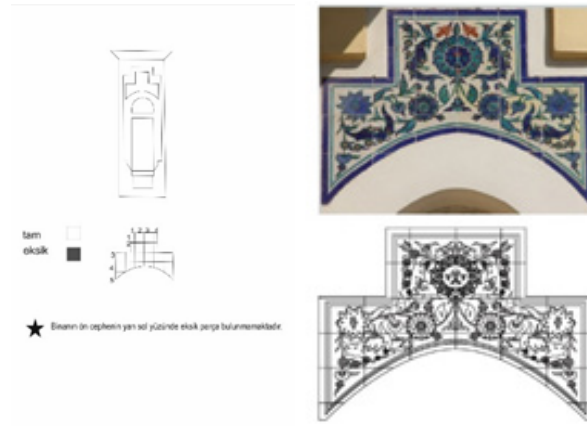
Denize bakan aynı cephenin kuzeydoğusunda yer alan çok kenarlı kubbeli kulenin sivri kemerli pencere alınlığındaki panolar, firuze renkli çini plakalardan oluşturulmuştur. Kulenin her üç yönünde yer alan çiniler, küçük kubbe kemerli pencere ile geniş saçaklı çatının hemen altındadır. (Bkz. Şekil 4). Yapının kuzeybatı cephesinde yüzeyde dört adet çini pano yer alır. Pencere letonları arasına yerleştirilen bu çinilerde desen ve kompozisyon yapının güneydoğu cephesindeki çinilerle aynı tarzda dekorlanmıştır. (Bkz. Şekil 5).

Şekil 4: Devlet Tiyatrosu Binası güneydoğu cephesi çini panoları Binanın genel görünümü (4a). Çini panoların yakından görünümü (4b). Hasar tespit planı (4c). Çini panoların detay görünümü (4d). Çini panonun desen restitüsyonu (4e).(Serap Işıkhhan Arşivi 2019).

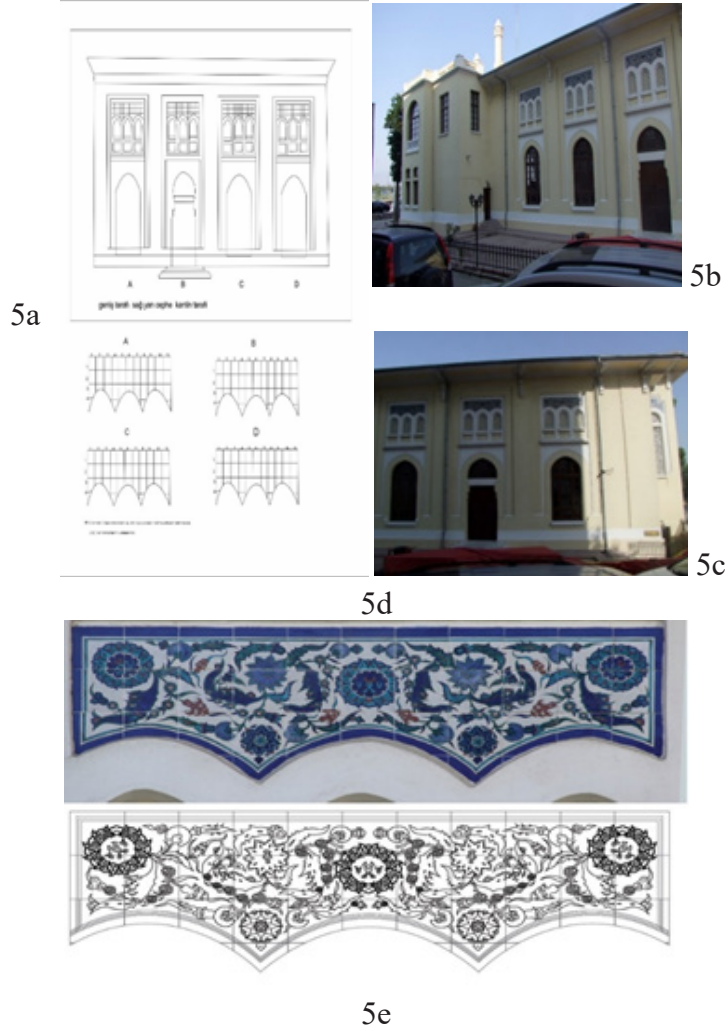
Şekil 5: Devlet Tiyatrosu Binası kuzeybatı cephesi çini panoları. Hasar tespit planı (5a). Bina nın genel görünümü (5b). Bina nın cepheden görünümü (5c). Çini panonun yakından görünümü (5d). Çini panonun desen restitüsyonu (5e). (Serap Işıkhan Arşivi 2019)
