Yakın Mimarlık Dergisi

## Gaziantep Taş Hamamlarındaki Alterasyonların Analizi Analysis of Alteration in Gaziantep Stone Baths

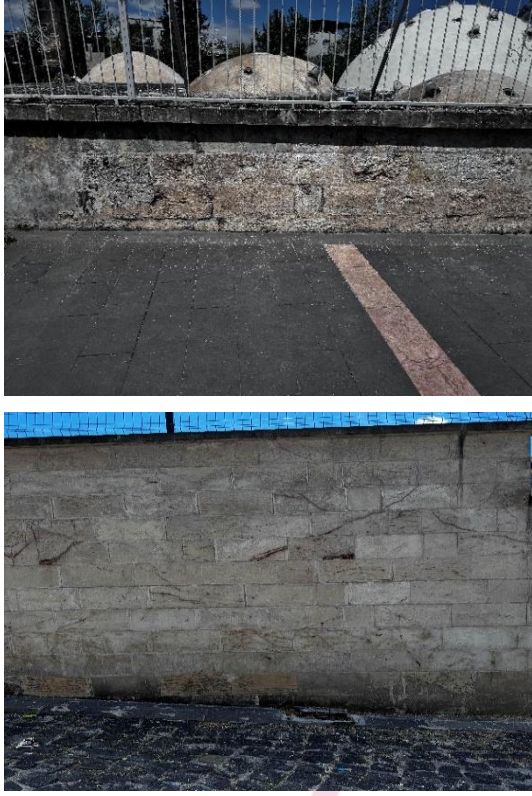
Tarihi yapılarda kullanıma bağlı olarak taş yüzeylerin kesitlerinde meydana gelen azalma veya küçülmelere aşınma denir. Aşınma miktarının fazla olması zaman içerisinde parça ve yüzey kopmalarına da neden olabilmektedir. Gaziantep tarihi hamamlarında görülen aşınma alterasyon türü Şekil 13’te gösterilmiştir.

**Şekil 13.** Gaziantep hamamlarının cephelerinde gözlemlenen aşınmalar

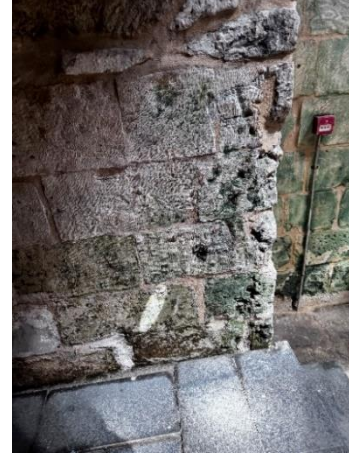
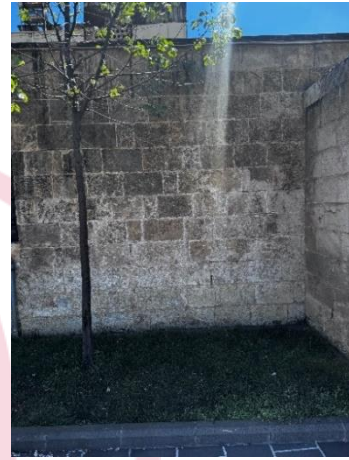
**Şekil 14.** Gaziantep hamamlarının cephelerinde gözlemlenen yüzey kayıpları

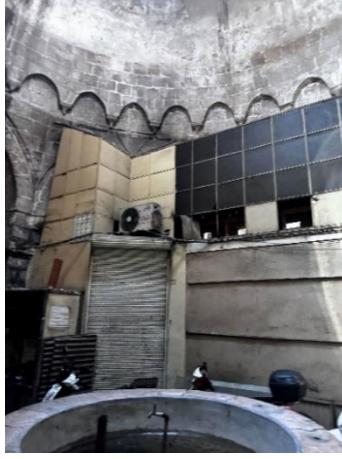
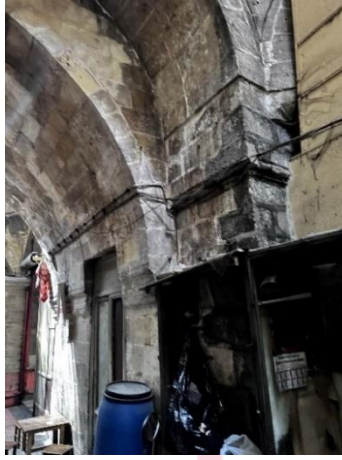
Derz, tarihi taş yapılarıdaki taş veya tuğla malzemeleri birbirine bağlamak için kullanılan kireç bağlayıcılığı harç malzemeyi oluşturmaktadır. Zaman içerisinde suyun harç malzeme içerisine girerek nem ile birlikte harcın çözünmesine neden olur. Çözünme su ve nem dışında tuz etkisiyle veya don oluşumlarıyla da meydana gelir. Tuzların varlığında çözünme sonucu taşlar arasındaki bağlayıcılık azalmış olur (Dal & Öcal, 2013). Gaziantep tarihi hamamlarında görülen yüzey kaybı alterasyon türü Şekil 15'te gösterilmiştir.

**Şekil 15.** Gaziantep hamamlarının cephelerinde gözlemlenen derz boşalmaları

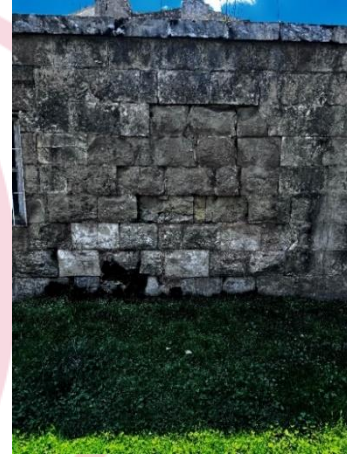
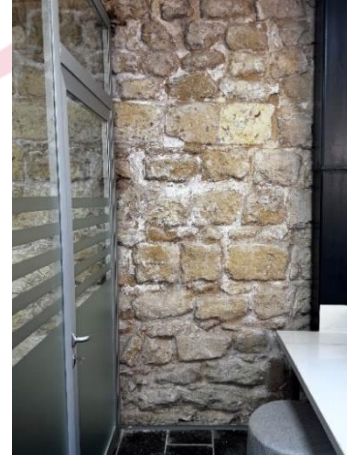
**Şekil 16.** Gaziantep hamamlarının cephelerinde gözlemlenen parça kopmaları

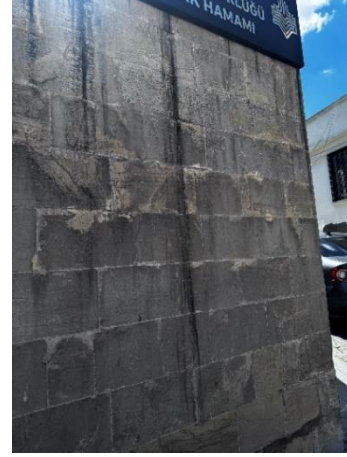
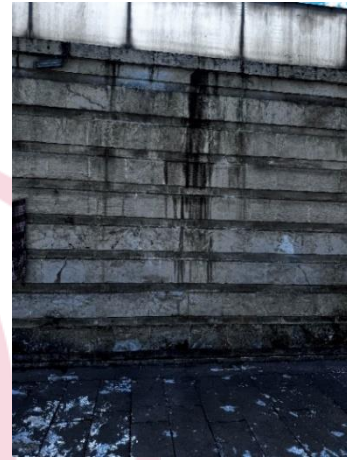
Hava kirliliği, bacalardan ve egzozlardan salınan gazlar ve devamında bu gazların atmosferde değişime uğramasıyla oluşan asitlerin suyla ve taş yüzeyiyle su ile reaksiyona girmesi sonucu taş yüzeylerinde grileşme ve kararma şeklinde katmanlar oluşturarak hem kimyasal değişime hem de yüzey kirliliğine yol açar. Taş yüzeyindeki kirin rengi ve yapısı, taşın petrografik özelliklerine ve kirlilik kaynağına (hava kirliliği, duman, egzoz gazları gibi) bağlı olarak değişiklik gösterebilir. Bu tür kirlenme genellikle azot, kükürt ve nitrat gibi maddelerin yüzeyde birikmesiyle gerçekleşir (Eskici, Akyol, & Kadioğlu, 2006). Hava kirliliğinin neden olduğu bu alterasyon, çoğunlukla griden siyaha değişen renklerde ve ince tabakalar halinde görülür. Gaziantep tarihi hamamlarında görülen yüzey kirlilikleri Şekil 17’de gösterilmiştir.

**Şekil 17.** Gaziantep hamamlarının cephelerinde gözlemlenen yüzey kirlilikleri

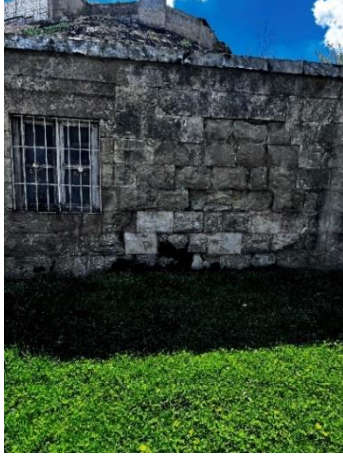
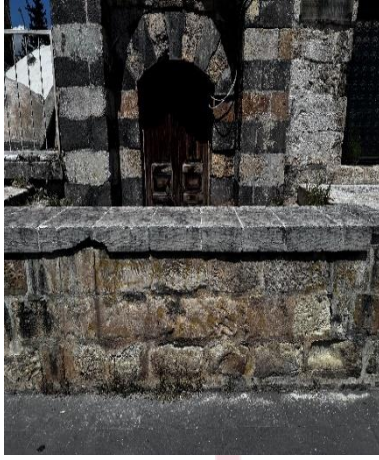
Gece ve gündüz arasındaki sıcaklık farkı, iklimsel etkenler, gün ışığı, su, nem ve ultraviyole ışınlar, taş yüzeyinde renk değişimlerine neden olur. Yapının konumu, iklim koşulları ve taşın petrografik özellikleri de bu renk değişiminde etkili faktörlerdir. Gaziantep’in tarihi hamamlarında gözlemlenen renk değişimleri, Şekil 18’de gösterilmektedir.

**Şekil 18.** Gaziantep hamamlarının cephelerinde gözlemlenen renk değişimleri

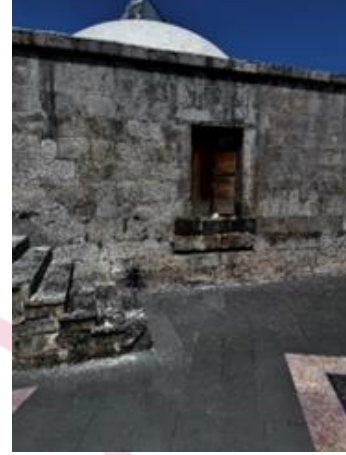
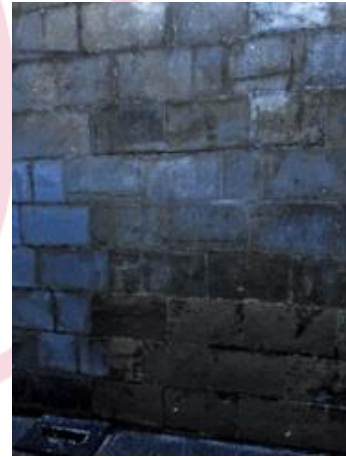
Taş yüzeylerindeki suyun iklim (sıcaklık, sirkülasyon ve düşük bağıl nem gibi) ve etkisiyle buharlaşması ve tuzların kristalleşmesi sonucu

oluşan birikimlere tuzlanma denir. Zamanla kristalleşen bu tuzlar, basınç artışına neden olarak taş, tuğla malzeme ve sıvanın patlamasına yol açabilir (Ergin et al., 2020). Gaziantep hamamlarının cephelerinde gözlemlenen tuzlanma Şekil 19’da gösterilmiştir.

**Şekil 19.** Gaziantep hamamlarının cephelerinde gözlemlenen tuzlanmalar

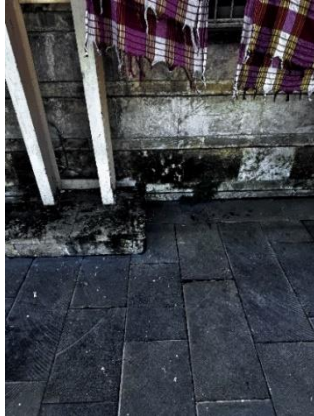
Çeşitli bitki ve mikroorganizmaların taşta yerleşip büyümesiyle taş yüzeyinde oluşturduğu alterasyonlardır. İklimsel etmenler ve sıcaklık farkı biyolojik alterasyonların oluşumunda etkilidir. Özellikle cephelerde suyun temas ettiği taş

yüzeylerde ve gölge alanlarda yosun oluşumu sıkça gözlemlenmektedir. Yosunlar duvar yüzeyinde oluşarak duvarın nefes almasını engeller ve sürekli neme sebep olarak taş yüzeyinde alterasyona neden olur. Çalışmada hamamların incelendiği de göz önünde bulundurulduğunda taş yüzeyler sürekli su ile temas etmektedir. Bu temas da yüzeylerde biyolojik alterasyonların oldukça fazla olduğuna işaret etmektedir (Dal & Öcal, 2017b). Ayrıca duvar yüzeylerinde büyüyen bitki ve yosunlar yapıların derzlerinde çatlak ve yarıklar oluşturarak salgıladıkları enzimlerle de yapılara zarar vermektedir (Akyol, Eskici, & Kadioğlu, 2013; Dolar & Yılmaz, 2014). Gaziantep hamamlarında gözlemlenen yosunlaşmalar Şekil 20’de gösterilmiştir.

**Şekil 20.** Gaziantep hamamlarının cephelerinde gözlemlenen yosunlaşmalar

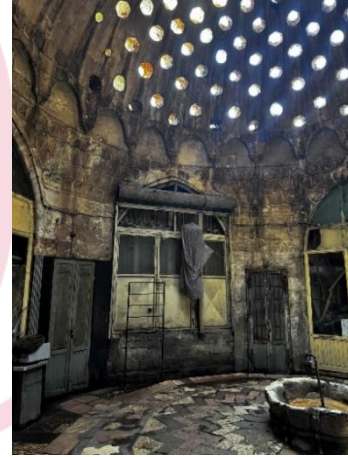
Diğer yapı malzemelerinde olduğu gibi, taş malzemelere yönelik insan teması da giderek artmaktadır. Bu artışta, tarihi yapılara olan yoğun ilginin de etkisi büyüktür. İnsanlar tarafından bilinçli ya da bilinçsiz şekilde tarihi yapılara verilen tüm zararlar, antropojenik alterasyonlar olarak adlandırılır. Bakımsızlık, yanlış restorasyonlar, yapıların terk edilmesi, yaya trafiği nedeniyle taş zeminlerin aşınması ve insanların taş yüzeylere verdiği zararlar antropojenik alterasyonlara örnek olarak sayılabilir. Gaziantep hamamlarında insanların etkisiyle oluşan bu antropojenik alterasyonlar, Şekil 21’te gösterilmiştir.

**Şekil 21.** Gaziantep hamamlarının cephelerinde gözlemlenen antropojenik alterasyonlar
