Konaklarda Uygulanan Restorasyon ve Yeniden İşlevlendirmelerin İç Mimari Değerlendirmesi: Mardin Butik Otel Örneği

The Evaluation of Interior Architecture of Restorations and Re-Uses Applied in Mansions: The Case Study of Mardin Boutique Hotel

Darius Konağı

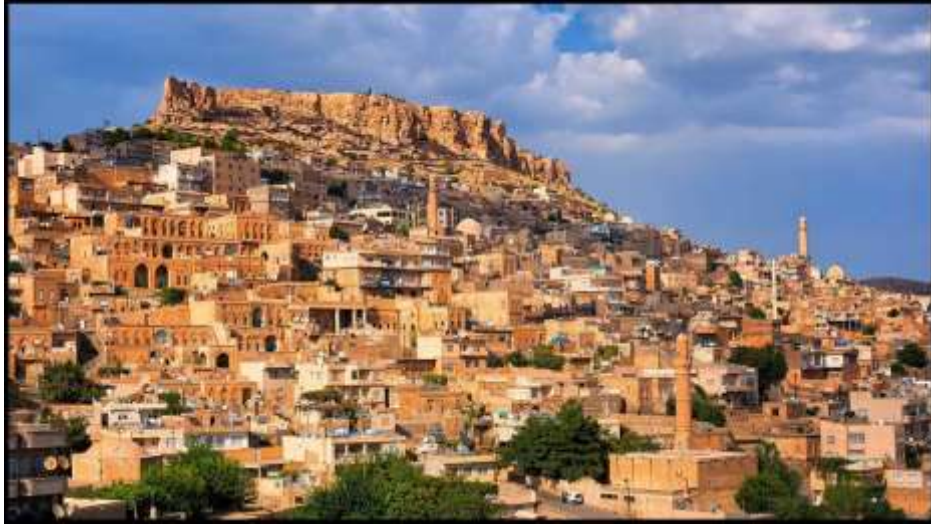
Şekil 2: Mardin Kent Dokusu ve Geleneksel Evlerin Yerleşim Düzeni (Ayanoğlu, 2018)

Bu dokunun oluşumunda organik bir gelişme görülmektedir. Şehir doğu ve batı yönlerine doğru enine gelişme-ilerleme gösterir. Bu gelişim ve yerleşme sırasında parselin boyut olarak yetmediği durumlarda arazinin belirli kısımlarında eğimden kaynaklanan kot farkları (Yükseklik-alçaklık değerleri) yapıların sabit bir planlama kurgusu yerine eğimin izin verdiği ölçüde kat eklenerek inşa edilmesine neden olmuştur.

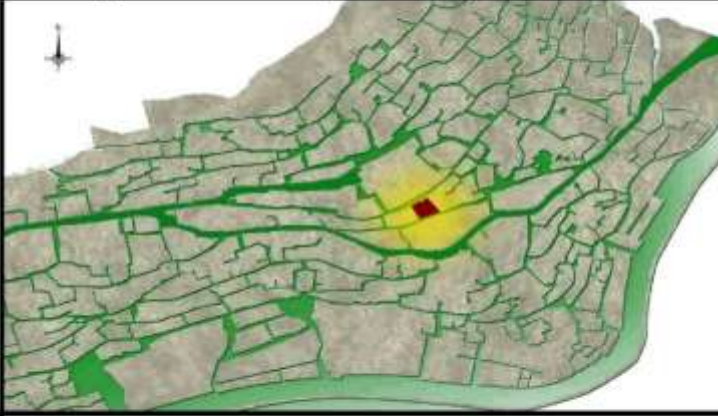
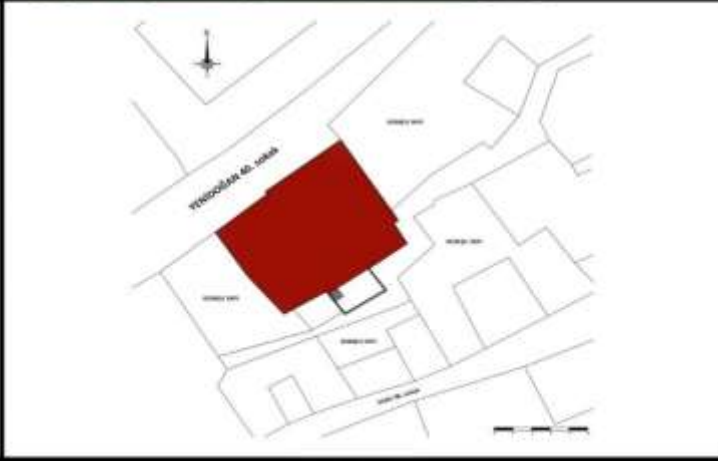
VAZİYET PLANI ÖLÇEK / 1:200

Çizelge 1: Darius Konağı Vaziyet Planı, Yapı Bilgileri (Google harita, düzenleme: Ayanoğlu)**Yapının Tarihi**

MARDİN - YENİDOĞAN 40.SOKAK YAPI İNCELEMESİ			
ADRES	Savurkapı Mahallesi, Yenidoğan 40.Sokak, Mimarbaşı Serkis Elyas Lale Kültür caddesi No:5 Savurkapı / Artuklu / MARDİN		
İLK KULLANIMI VE YAPIM TARİHİ	Faysal ÖLÇENOĞLU ve AİLESİ'ne ait Konaş / 1800	SON KULLANIMI VE FAALİYET TARİHİ	Tarihî Darius KONAĞI BUTİK OTEL 2013
ŞEHİR İMAR PLANI / DARIUS KONAĞININ YERİ

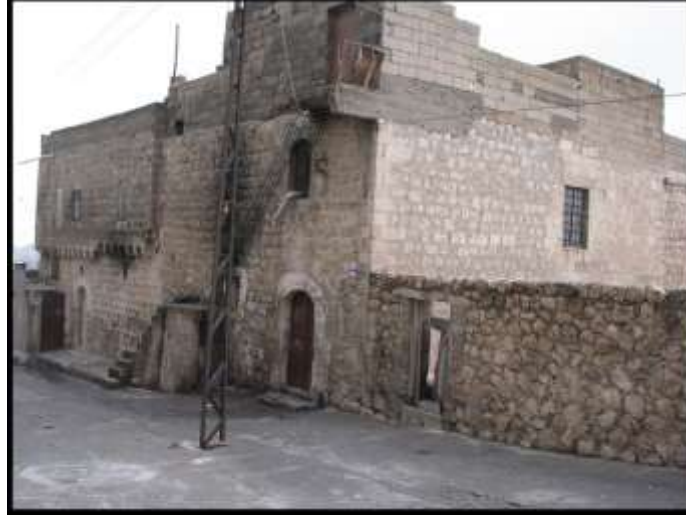
Şekil 5: F.Ölçenoğlu ait Konağın İlk Durumu (Güler, 2012)

Şuan Hacı Faysal Ölçenoğlu adına kayıtlı olan konak, yağ tüccarı olan dedesi Hacı Hamza tarafından 1800'lü yılların ortalarına doğru o zamanlar sadece bodrum katın bulunduğu evi gayri Müslim bir aileden satın alınmıştır. 1800'lü yılların son zamanlarına doğru yapının mimar ve yörenin işinin ehli taş ustaları çağırılarak evin 2. katı, mevcut olan bodrum kat üzerine inşa edilmiştir. Kat eklemesi, süslemeler ve peyzajı ile bir konağa dönüşen yapı aile fertlerinin yapıya yerleşmesi ile düzenini sürdürmüştür. Ailedeki nüfusun artması ve o zamanın yaşam standartlarına daha uygun hale getirilmesi amacıyla sonradan eklenen üst kat, iki ailenin kalabileceği bir şekilde taş duvarla ikiye ayrılmıştır. Alt katlarda kısa zaman içerisinde yine iki farklı kardeş ailenin kalabileceği bir şekilde ikiye bölünerek günümüze ulaşmıştır. Mimar Şakir Güler'den edinilen bilgiye göre, 1950 yıllarında ise yapının üst katın avlusunda bulunan bir dış odanın tavanı çökmüş, aynı zaman diliminde onarılmıştır (Şekil 5) (Çizelge 1-3).

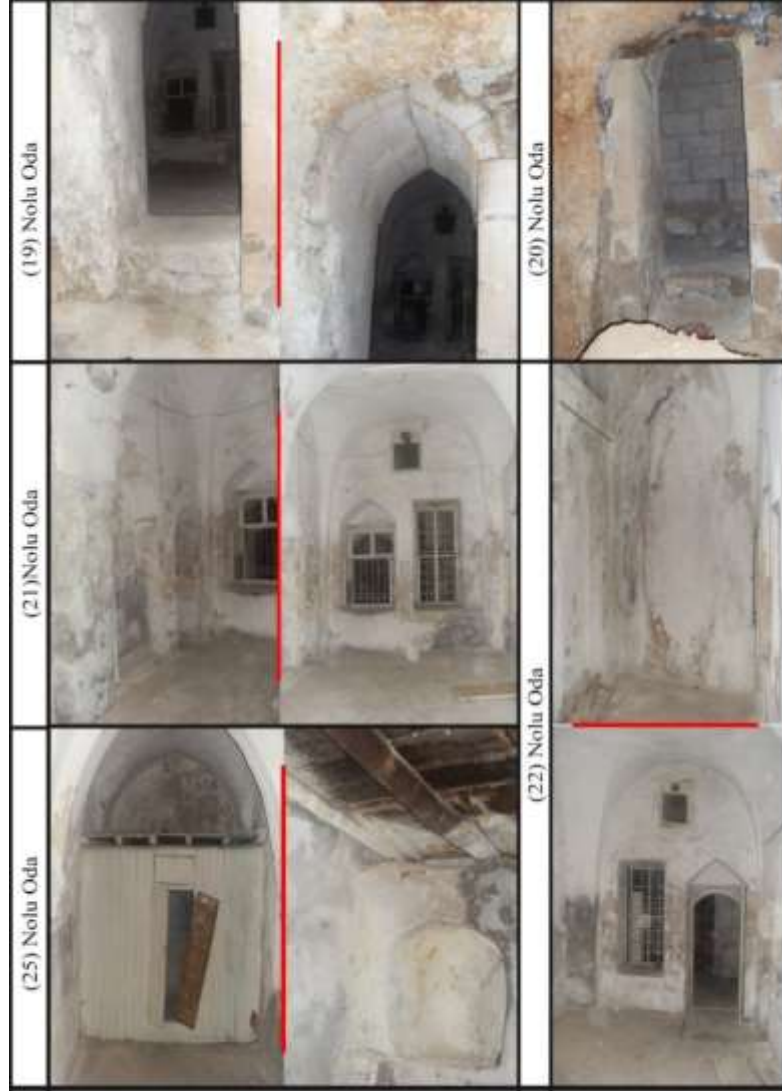
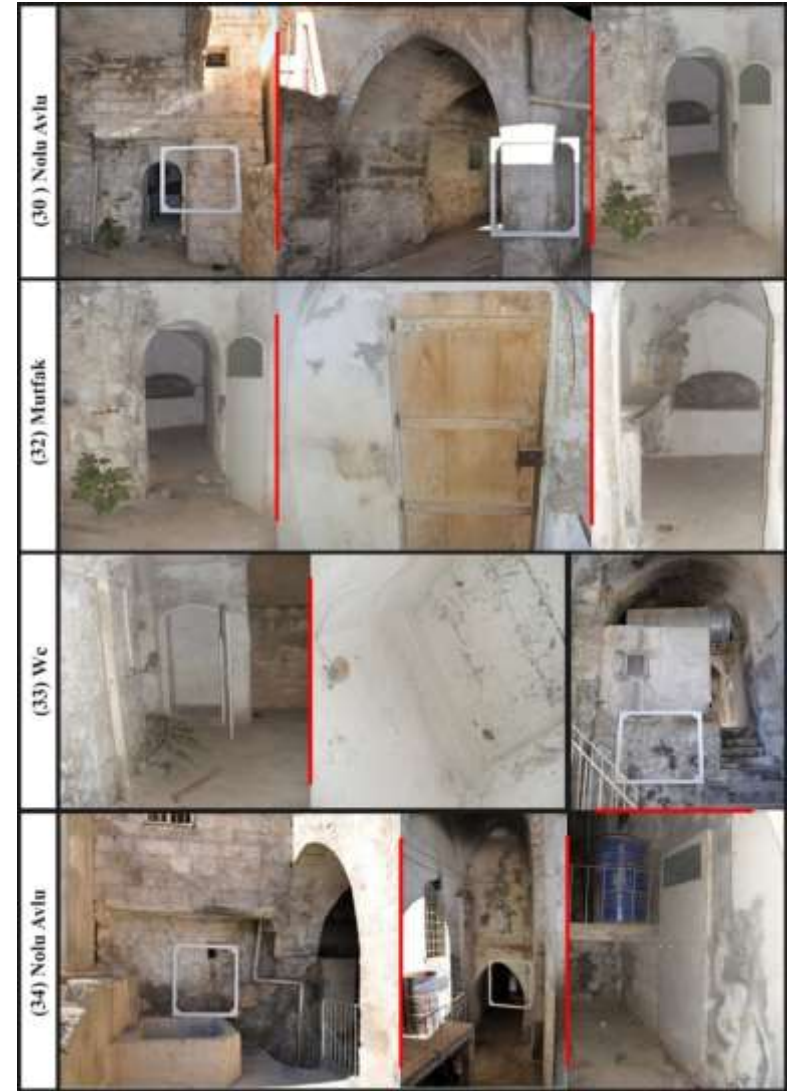
Çizelge 4: 3.50 Kotlu Zemin Katı Bölümlerinin Durumu (Güler, 2012, düzenleme: Ayanoglu) **Çizelge 5:** -3.50 Kotlu Zemin Katı Bölümlerinin Durumu (Güler, 2012 düzenleme: Ayanoglu)

Yapının Güneydoğu yönünde iki adet dikdörtgen planlı avlu bulunmaktadır (30, 34). Güneyde bulunan üst kattaki (30) nolu avluda, kemerli bir geçişe sahip, bir tuvalet ve mutfak kısmı bulunmaktadır. Mutfağın üst örtüsü çapraz tonoz, duvarlar taş, zemini inkara harcıdır. Alt kısımda bulunan (34) nolu avludan üst kısımda bulunan (41) nolu terasa çıkılmaktadır. Avlu ve teras duvarları moloz taş, döşemeler ise taştır. Avlu girişini sağlayan güneydoğu duvarı üzerinde iki kapıdan biri basık kemerli olup, diğeri sivri kemerlidir.

Güney avludan ulaşılan yapının güneybatı köşesinde yer alan (22) nolu oda dikdörtgen planlıdır ve arkasında bulunan geçiş (20) numaralı odaya açılmaktadır. Aynı geçiş yollarına sahip (21) nolu oda da (19) nolu odaya açılmaktadır. Bu dört oda arasında geçişi sağlayan boşluklar bulunmamaktadır. (21) nolu odada metal parmaklıklı iki pencere açıklığı ve altı niş bulunmaktadır. Zemin inkara harç, duvarlar taş, üst örtüsü çapraz tonozludur (22) nolu odada metal parmaklıklı bir adet pencere açıklığı ve on niş bulunmaktadır. Zemin inkara harç, duvarlar taş, üst örtüsü çapraz tonozludur. (19) ve (20) nolu odalar kayaların oyulması ile oluşturulmuştur (Çizelge 4).

Doğu avlu aksında basamaklarla çıkılarak ulaşılan (28) nolu giriş holü bulunmaktadır. Bu giriş holünden (26), (29) nolu oda ve (27) geçiş holüne geçiş sağlamaktadır. (27) nolu geçiş holü (25) nolu odaya geçit vermektedir (Çizelge 4).

(25) nolu odada üç adet niş bulunmaktadır. Duvarlar taş, zemin inkara ve üst örtü beşik tonozdur (Çizelge 4). (26) nolu odada üç niş bulunmaktadır. Duvarlar taş, zemin inkara ve üst örtü beşik tonozdur. (27) nolu giriş holünde üç adet pencere açıklığı ve dört niş bulunmaktadır. Duvarlar taş, zemin inkara üst örtü diğer odalardan farklı olarak çapraz tonozludur. (29) nolu odada metal parmaklıklı iki pencere açıklığı ve yedi niş bulunmaktadır. Duvarlar taş, zemin inkara ve üst örtü beşik tonozdur. (30) nolu avluyu (34) nolu avludan ayıran merdivenin olduğu kısmında bir başka merdivenle üst kattaki geçiş terasına ulaşılır (Çizelge 5).

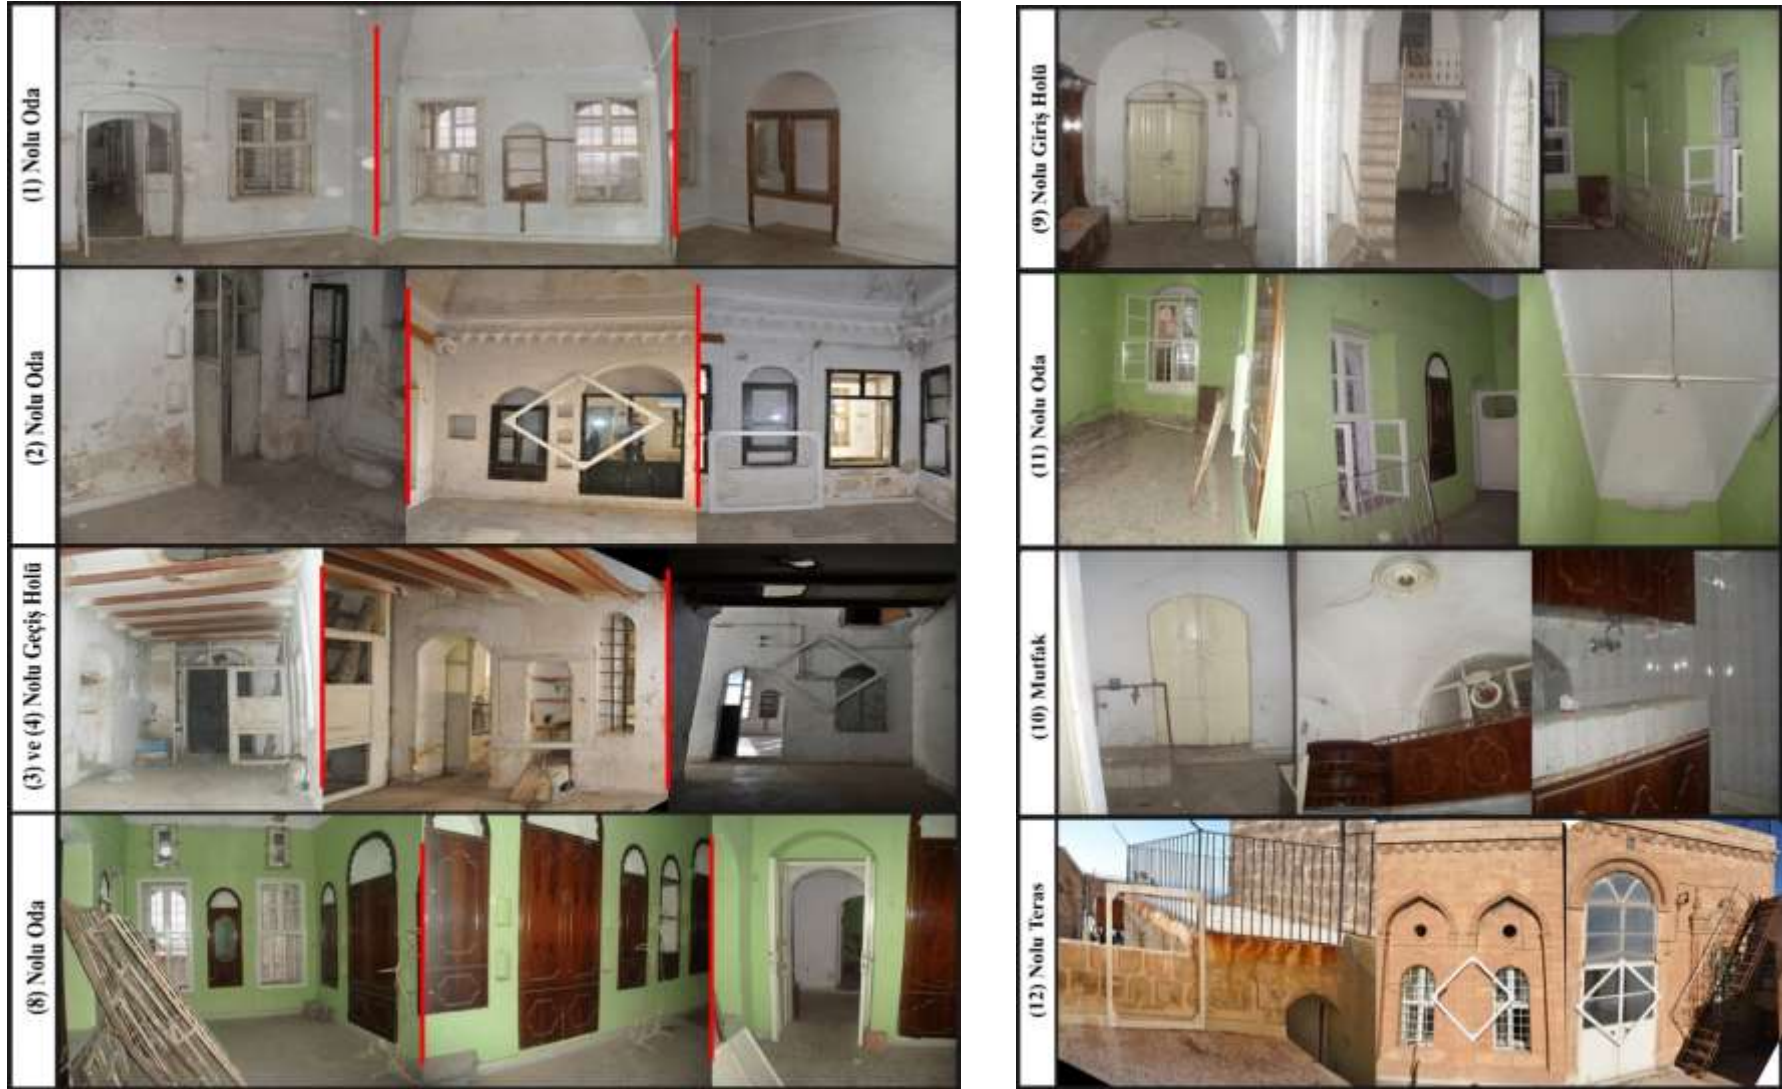
Çizelge 6. +1.50 Kotlu Birinci Kat Bölümlerinin Yenileme Öncesi Durumu (Güler, 2012, düzenleme: Ayanoğlu) **Çizelge 7.** +1.50 Kotlu Birinci Kat Bölümlerinin Yenileme Öncesi Durumu (Güler, 2012, düzenleme: Ayanoğlu)

Yapıda ikametini gerçekleştirdiği bir üst kat olan birinci katta 4 oda, 1 mutfak, 1 banyo, teras ve odalara geçişi sağlandığı iki ayrı geçiş holü bulunmaktadır. Zeminleri taş kaplama olan teras ve korkuluklar yine taş sınırlandırmalar ile örülmüştür. Terasta 1 adet niş bulunmaktadır. Batıda sokak girişi olan yapının (3) nolu giriş holüne bakan iki adet odası bulunmaktadır. Bu giriş holünden geçilerek (4) nolu hole ulaşılır ve ardından geçiş, terasa kadar devam eder (Çizelge 6).

(2) nolu odada hole bakan üç pencere açıklığı, sokağa bakan bir demir parmaklıklı pencere açıklığı ve on niş bulundurmaktadır. Odanın zemini inkara harçlı olup, duvarlar taş ve üst örtüsü süslemelere sahip beşik tonozludur (Çizelge 6).

(1) nolu odaya giriş holünden ulaşılır. Geçiş boşluğu içinde olan odanın içerisinde ayrı bir bölüm bulunmaktadır. Odada hole bakan bir pencere açıklığı, terasa bakan üç demir parmaklıklı pencere açıklığı ve dört niş barındırır. Odanın zemini inkara harçlı olup, duvarlar taş ve üst örtüsü süslemelere sahip beşik tonozludur (Çizelge 6).

Giriş holünden sonra gelen (4) nolu holün zemini inkara harca sahip, duvarlar taş ve üst örtü beşik tonozdur. Terasa geçişi sağlayan kapının üzeri yarım daire kemerli geleneksel motifler ile süslenmiştir. Terastan doğrudan geçişi sağlanan, (9) nolu geçiş holü dikdörtgen plana sahip, geçiş holünde (8), (11) nolu odalara ve (7) nolu banyo (10) nolu geçişe imkân veren dört adet kapı bulunmaktadır. Terasa çıkılan kapının üzeri diğer hol gibi yarım daire kemerlidir ve geleneksel motifler ile süslenmiştir (Çizelge 6-7).

(8) nolu odaya (9) nolu giriş holünden geçilmektedir. İki tane giriş holüne bakan pencere açıklığı, iki tane terasa bakan demir parmaklıklı pencere açıklığı ve on yedi niş bulunmaktadır. Terasa bakan pencerelerin buldukları açıklıktaki kemerler sivri kemer olup geleneksel motifler ile süslenmiştir. Odanın zemini inkara harçlı olup, duvarlar taş ve üst örtüsü süslemelere sahip beşik tonozludur. Bu odanın bitişiğinde bulunan (7) nolu banyoda sokağa bakan demir parmaklıklı pencere açıklığı ve bir adet niş bulunmaktadır. Odanın zemini inkara harçlı olup, duvarlar taş ve üst örtüsü beşik tonozludur.

(11) nolu odaya aynı giriş holünün bağlantısı ile ulaşılmaktadır. Bu odadan mutfaka geçiş yapılan bir boşluk bulunmaktadır. İki adet giriş holüne bakan pencere açıklığı, bir tane terasa bakan demir parmaklıklı pencere açıklığı ve bir niş bulunmaktadır. Terasa bakan pencerenin bulunduğu açıklıktaki kemer sivri kemer olup geleneksel motifler ile süslenmiştir. . Odanın zemini inkara harç, duvarlar taş ve üst örtüsü beşik tonozludur. (10) mutfak (11) nolu odadan bağlantısı ile bir adet sokağa bakan demir parmaklıklı pencere açıklığı ve bir niş bulunmaktadır. Odanın zemini inkara harçlı olup, duvarlar taş ve üst örtüsü çapraz tonozludur (Çizelge 7).

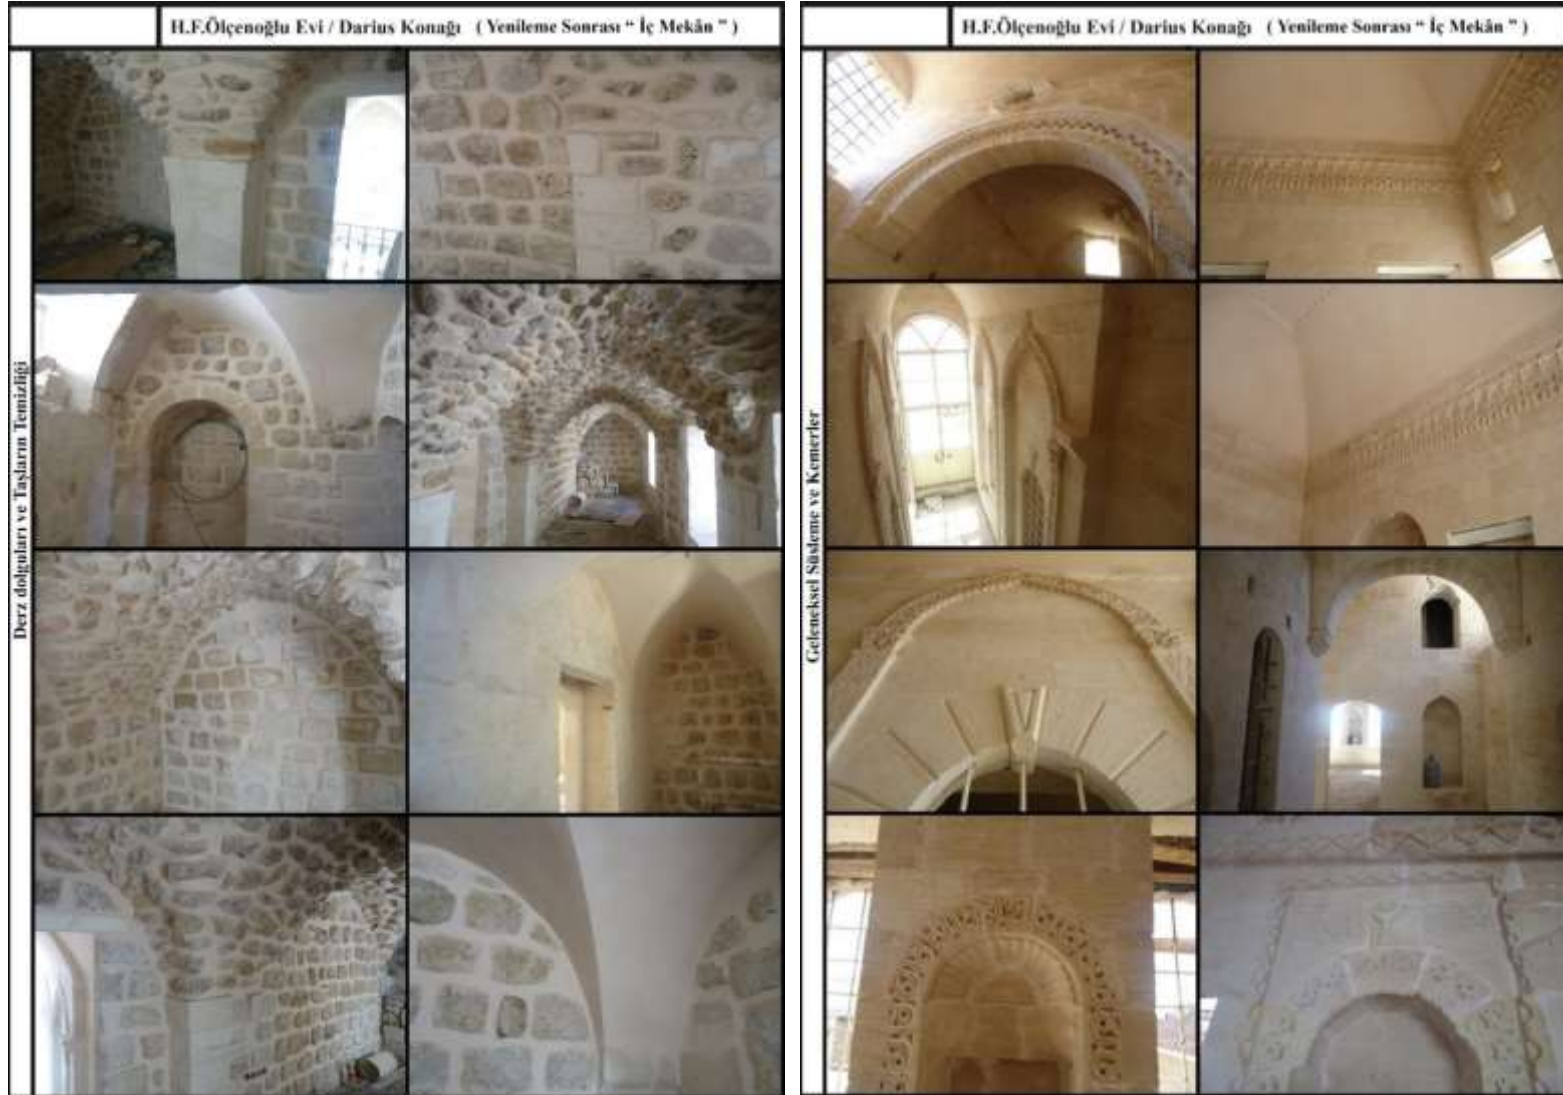
Çizelge 11: Derzlerin Harç ile Doldurulması ve Kararan Bölümleri Temizliği (Güler, 2012, düzenleme: Ayanoğlu) **Çizelge 12:** Sıvalardan Temizlenerek Detay İşçiliği Yapılan Süslemeler (Güler, 2012, düzenleme: Ayanoğlu)

Odalar-Hol-Giriş Holü: Yer döşemelerinde çimento ve bazı odalarda bulunan karo seramikler yapıya zarar vermeden kaldırılıp zemin temizlenmiş olup, inkara harç ile kaplanmıştır. Yapıda bulunan zarar görub dökülen kısımlar onarılmış, duvardaki kararmalar zımparalanarak temizlenmiş ve eskimiş olan niş kapakları kapatılmaması tercih edildiğinden sökülüştür. Tonoz yüzeylerinde dökülen sıvalar inkara sıva ile geleneksele uygun yenilenmiştir. Tüm kapı ve pencereler boşluklara uygun şekilde doldurulacak ahşaplar ürünler ile tamamlanmıştır.

Mutfak: Yer döşemesindeki karo mozaik kaldırıp özgün döşemede temizlik çalışması yapılarak inkara harç ile kaplanmıştır. Duvarlarda kirlenen yüzeyler ve boşalan derzler harç ile doldurulmuştur. Tonozlarda dökülen sıvalar, geleneksel sıva ile tekrardan kaplanmıştır. Kapılar geleneksel tekniğe ve duvardaki boşluğa uygun tekrar yapılarak yerleştirilmiştir.

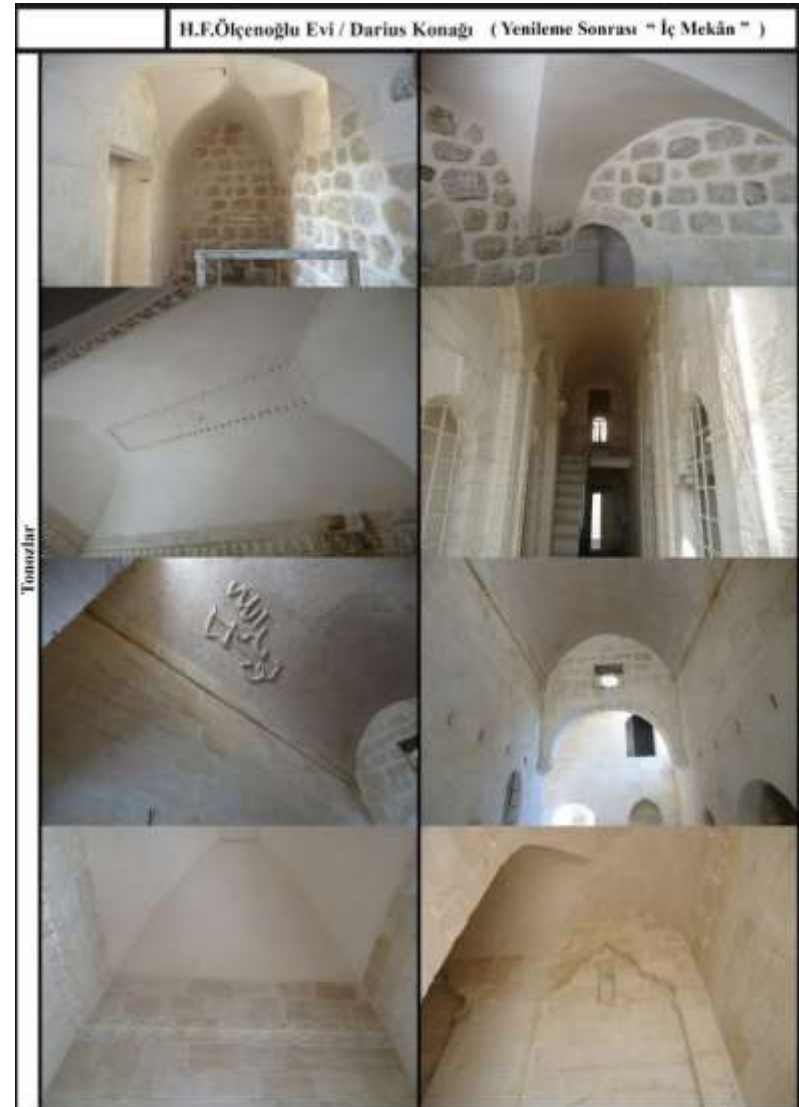
Çizelge 13: Nişlerin Temizliği ve Kemerlerinin Detaylandırılması (Güler, 2012, düzenleme: Ayanoğlu) **Çizelge 14:** Tonoz Sıvalarının Yenilenmesi Detaylandırılması (Güler, 2012, düzenleme: Ayanoğlu)

Odalar: Yer döşemesindeki karo mozaik kaldırılarak, özgün döşemelerde temizlik çalışması yapılmış, inkara harç ile kaplanmıştır. Duvarlarda kirlenen yüzeyler temizlenip taş duvardaki boşalan derzler inkara harç ile doldurulmuştur. Tonoz yüzeylerdeki dökülmeler ve mevcut sıva sökülerek geleneksele uygun sıva ile kaplanmıştır. Yapıya uygun olmayan sonradan takılan ve eskimiş kapı ve pencereler geleneksele ve boşluklara uygun bir şekilde yeniden yapılarak yerleştirilmiştir.
