Yakın Mimarlık Dergisi

Kentsel Dönüşüm Bağlamında Sokak Sağlıklaştırma: Bursa Hisar Bölgesi–Oruç Bey Caddesi Örneği*

Street revitalization in the context of urban transformation: The case of Oruç Bey Street, Hisar District, Bursa*

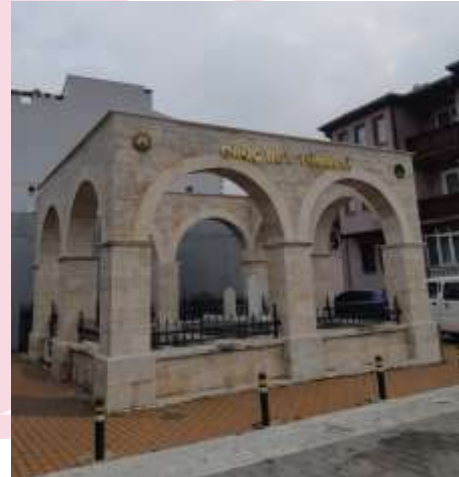
Şekil 7. 2011 yılına ait Oruç Bey Türbesi Genel Görünüş (Dostoğlu & Dostoğlu, 2011).

Şekil 8. 2024 yılına ait Oruç Bey Türbesi genel görünüş (Yazar, 2024).

Hisar Senti'nde Oruç Bey Caddesi üzerinde bulunan mezar, yakın zamana kadar bir evin bahçesinde dar bir alanda sıkışmış durumdaydı. Osmangazi Belediyesi tarafından 2002 yılında çevredeki yapılar kamulaştırarak yıkılmış ve ardından yapılan düzenlemelerle mezar bugünkü haline getirilmiştir (Şekil 7,8). Hemen karşısında ise, günümüzde yalnızca kalıntıları kalan eski Oruç Bey Hamamı yer almaktadır (Elbas, 2012 s.41).
