Kentsel Dönüşüm Bağlamında Sokak Sağlıklaştırma: Bursa Hisar Bölgesi–Oruç Bey Caddesi Örneği*

Street revitalization in the context of urban transformation: The case of Oruç Bey Street, Hisar District, Bursa*

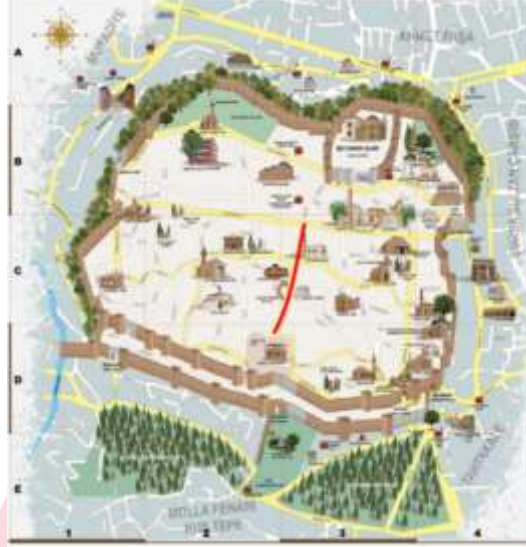
Şekil 3. Hisar Bölgesinde Oruçbey Caddesinin konumu (Elbas, 2012).

Bursa Hisarı, zaman içinde şehri dış tehditlerden koruyan bir kısım askeri yapılar olarak kullanılmakla birlikte, şehre hâkim bir alanı kapsayarak, kontrol sağlama amacı taşımaktadır. Hem savunma hem de yönetsel açıdan önemli bir rol oynamış olan Hisar, Bursa'nın tarihindeki önemli yapılar arasında yer alır (Şekil 3).

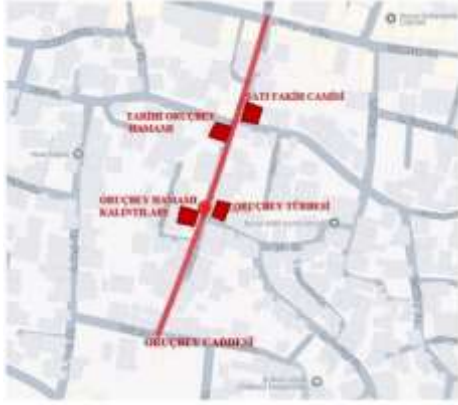
Şekil 4. Oruç Bey Caddesi ve cadde içindeki kültürel miras yapıların konumu (Google Maps adresinden yararlanılarak yazar tarafından düzenlenmiştir, 2024).

Oruç Bey Caddesi, Bursa'nın Osmangazi ilçesinde Osmangazi Mahallesi ile Molla Gürani Mahalleleri üzerinde Hisar Bölgesinin göbeğinde sayılabilecek bir caddedir. Cadde üzerinde Tarihi Oruçbey Hamamı, Tarihi Oruç Bey Hamamının Kalıntıları, Satı Fakih Camii ve Oruç Bey Türbesi yer almaktadır. Türbenin solunda da bir çeşme bulunmaktadır (Şekil 4, 5).

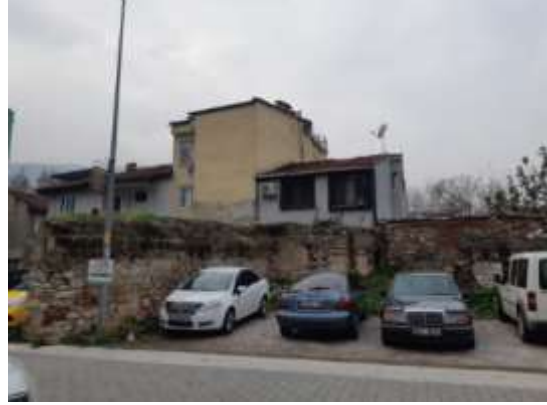
Şekil 5. Oruç Bey Türbesi karşısında konumlanan Oruç Bey hamamı kalıntıları (Yazar, 2024).

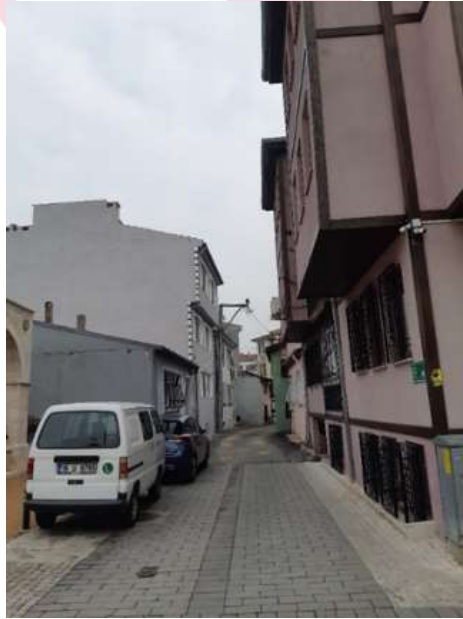
Şekil 6. Oruç Bey Caddesi bağlantılı yan sokaklardaki bina görünümleri (Yazar, 2024).

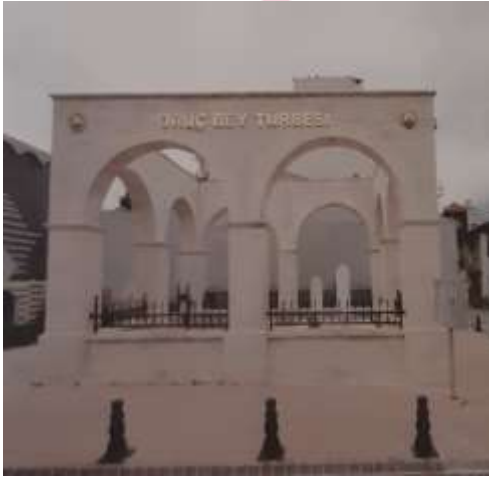
Hisar Senti'nde Oruç Bey Caddesi üzerinde bulunan mezar, yakın zamana kadar bir evin bahçesinde dar bir alanda sıkışmış durumdaydı. Osmangazi Belediyesi tarafından 2002 yılında çevredeki yapılar kamulaştırarak yıkılmış ve ardından yapılan düzenlemelerle mezar bugünkü haline getirilmiştir (Şekil 7,8). Hemen karşısında ise, günümüzde yalnızca kalıntıları kalan eski Oruç Bey Hamamı yer almaktadır (Elbas, 2012 s.41).

Şekil 7. 2011 yılına ait Oruç Bey Türbesi Genel Görünüş (Dostoğlu & Dostoğlu, 2011).

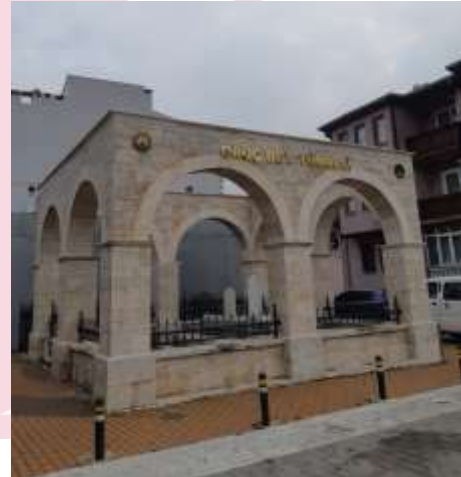
Şekil 8. 2024 yılına ait Oruç Bey Türbesi genel görünüş (Yazar, 2024).

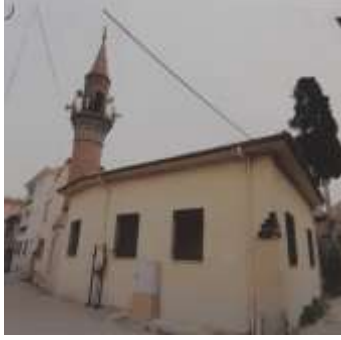
Osmangazi ilçesinin Hisar semtinde, Oruç Bey Caddesi üzerinde, Satı Fakih tarafından Fatih Sultan Mehmed döneminde (1451-1481) inşa edilmiştir. 6,30 x 9,90 metre boyutlarında dikdörtgen planlı olan cami, moloz taş duvarlarla yapılmış ve kiremit bir çatıyla örtülmüştür. Zaman içinde caminin geçirdiği niteliksiz onarımların izleri son onarımla silinmiş cami özgün durumuna yakın bir hale getirilmiştir (Şekil 9,10). Duvarlar ve minaresi tuğla örgülüdür. Hazire kısmında ise, 1819-1832 yıllarına ait çeşitli mezar taşları bulunmaktadır (Dostoğlu & Dostoğlu, 2011, s.173).

Şekil 9. 2011 yılına ait Satı Fakih Camii genel görünüş (Dostoğlu & Dostoğlu, 2011).

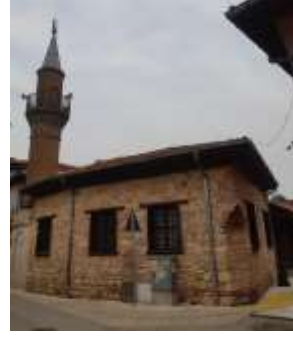
Şekil 10. 2024 yılına ait Satı Fakih Camii genel görünüş (Yazar, 2024).

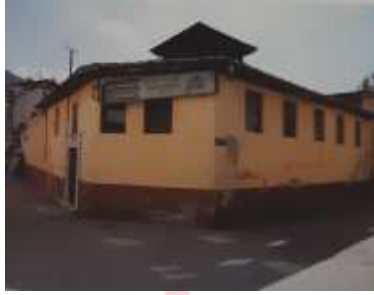
Osmangazi İlçesi'nde, Oruç Bey Caddesi üzerinde bulunan yapı, geçirdiği çeşitli onarımlar sonucu özgünlüğünü kaybetmiştir (Şekil 11, 12). Tek katlı olan binanın duvarları sıvalı olup, çatısı kiremit ile kaplanmıştır (Dostoğlu & Dostoğlu, 2011, s.447).

Şekil 11. 2011 yılına ait Oruç Bey Hamamı genel görünüş (Dostoğlu & Dostoğlu, 2011).

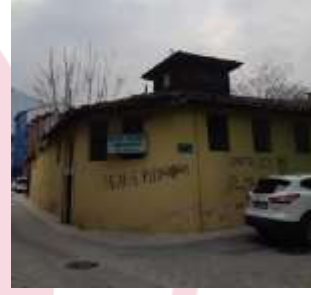
Şekil 12. 2024 yılına ait Oruç Bey Hamamı genel görünüş (Yazar, 2024).

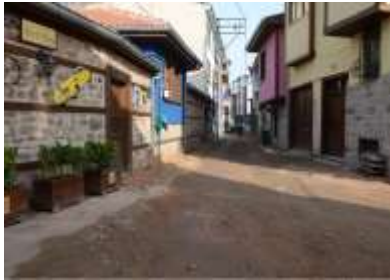
Bursa'nın en eski 5 mahallesinden biri olan Hisariçi'ndeki tarihi ve kültürel miras değerine sahip doku, Osmangazi Belediyesi'nin çalışmalarıyla dönüştürülüp yeniden hayat bulmuştur. Eski Bursa'nın yeniden merkezi haline gelmesi amacıyla, Oruç Bey Caddesi üzerindeki 28 binanın cephe sağlıklılaştırma çalışması gerçekleştirilmiştir.

Şekil 13. 2019 yılına ait Oruç Bey Caddesi genel görünüş (Osmangazi Bel.,2024).

Tarihi alanda Bursa Su ve Kanalizasyon İdaresi Genel Müdürlüğü (BUSKİ) su ve kanalizasyon hatlarında güncelleme çalışmaları yapmış, Uludağ Elektrik Dağıtım Anonim Şirketi (UEDAŞ) ve Türk Telekom ise elektrik ve telefon hatlarını yer altına almıştır (Türk Telekom, 2024). Ardından, caddenin zemin kaplaması, bölgedeki konutların yapısına ve dokusuna uygun olarak granit bazalt parke taşıyla yapılmıştır (Osmangazi Bel., 2024) (Şekil 13, 14, 15, 16).

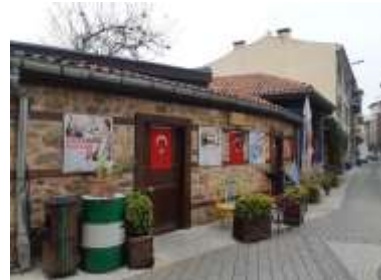
Şekil 14. 2024 yılına ait Oruç Bey Caddesi genel görünüş (Yazar, 2024).

Cadde zemin kaplamasının granit bazalt parke taşı ile yenilenmesi, mekânsal kaliteyi artıran önemli bir müdahale olarak değerlendirilmektedir. Elektrik ve internet hatlarının yer altına alınması, görsel kirliliği azaltmış; taşıyıcı direklerin kaldırılması yaya dolaşımını iyileştirmiştir. Yağmur suyu tahliye sistemlerinin zemine entegre edilmesi ise hem teknik hem estetik açıdan olumlu bir katkı sağlamıştır.

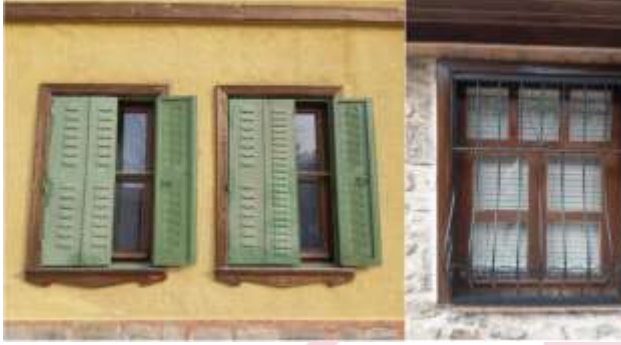
Şekil 15. Oruç Bey Caddesi sağlıklaştırma projesi kapsamında onarılan ve yenilenen pencere sistemleri (Yazar, 2024).

Müdahaleler; siva yenileme, boya uygulaması, ahşap görünümlü doğrama sistemleri eklenmesi ve ferforje korkuluk düzenlemelerini içermektedir. Müdahale öncesi düzensiz, bakımsız ve görsel bütünlüğü zayıf olan cephelerin, uygulama sonrası daha homojen ve tarihî dokuya referans veren bir görünüme kavuştuğu gözlemlenmiştir.

Ancak bazı cephe uygulamalarında ahşap görünümlü modern malzemelerin kullanılması, özgünlük ilkesinin tartışmalı hale gelmesine neden olmaktadır. Bu durum, görsel bütünlük ile malzeme özgünlüğü arasında bir tercih yapıldığını göstermektedir.

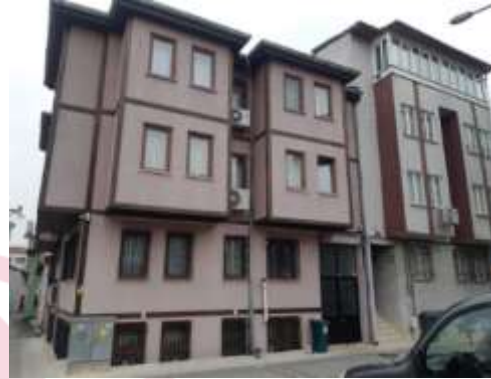
Şekil 16. Oruç Bey Caddesi sağlıklaştırma projesine katılan ve katılmayan yapılar arasındaki fark (Yazar, 2024).

Ancak cephe düzenlemelerine katılmayan yapıların varlığı, sokak silüetinde kısmi bütünlük sorununa yol açmaktadır. Bu durum, gönüllülük esasına dayalı uygulamaların mekânsal süreklilik açısından sınırlılık oluşturduğunu göstermektedir.

Cephe yenilemesinin gönüllülük esasına dayanması, katılım açısından olumlu bir örnek oluşturmakla birlikte; müdahaleye katılmayan yapıların bütünlüğü etkilemesi sosyal uzlaşi ile mekânsal bütünlük arasında gerilim oluşturmuştur.
