Osmanlı Bankası'nın Tarihi Şube Yapıları ve Günümüz Kullanım Şekillerinin İrdelenmesi

Ottoman Bank's Historical Branch Buildings and Analysis of Today's Uses

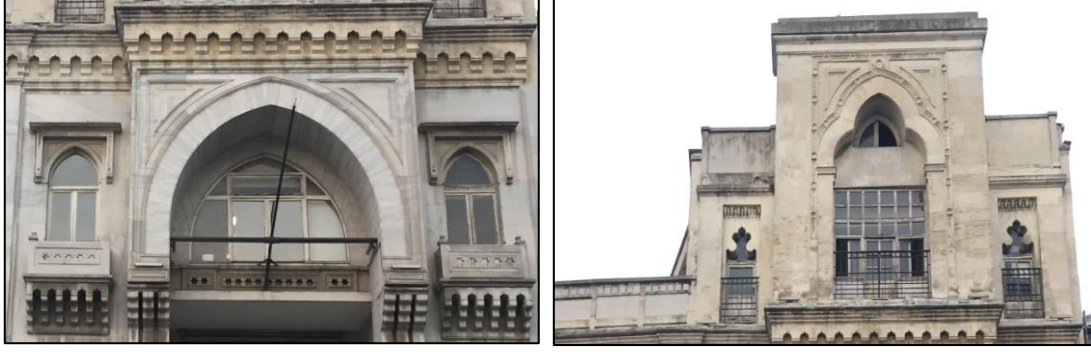
Şekil 6. Anıtsal giriş düzenlemesi detayları (Aylin Kaya, 2021)

Cephenin ana elemanı olan anıtsal giriş kapısı, Selçuklu ve Osmanlı taç kapılarını çağrıştırırken simetri ekseninde değildir. İkinci kat, İslam mimarlığında erken dönemlerden itibaren kullanılan üç dilimli bir büyük kemer ile biçimlendirilmiştir. Eyvan biçiminde öne çıkarılmış ortadaki kısmın iki yanında bulunan pencerelerin kemerleri, Emeviler Dönemi’nde kullanılan kemerleri anımsatmaktadır (Şekil 6). Bugün, komşu parselde bulunan Araplar Camii’ne yapılan ilaveler arka cephede bulunan pencereleri kullanılamaz duruma getirmiştir. Kullanılabilir durumda olan sadece giriş cephesinin pencereleri, Vallaury’nin mimarı olduğu Cercle D’Orient veya Düyûn-u Umûmiye İdaresi’nde olduğu gibi her katta farklı mimari karaktere sahiptir (Şekil 7). Pencereler zemin katta dikdörtgen, birinci katta dar formda ve taş konsolla çevrili sivri kemerlilerdir. Birinci kat pencerelerinin önünde yer alan balkonların taş korkuluklarında Düyûn-u Umûmiye İdaresi Binası’nın cephesinde de görülen yıldız motifli düzenlemeler mevcuttur (Şekil 2 ve 6). Vallaury, yapıda balkonları destekleyen Klasik Dönem mermer konsollarını daha sade olmakla birlikte önce Abdülmecit Efendi Köşkü’nde de kullanmıştır.

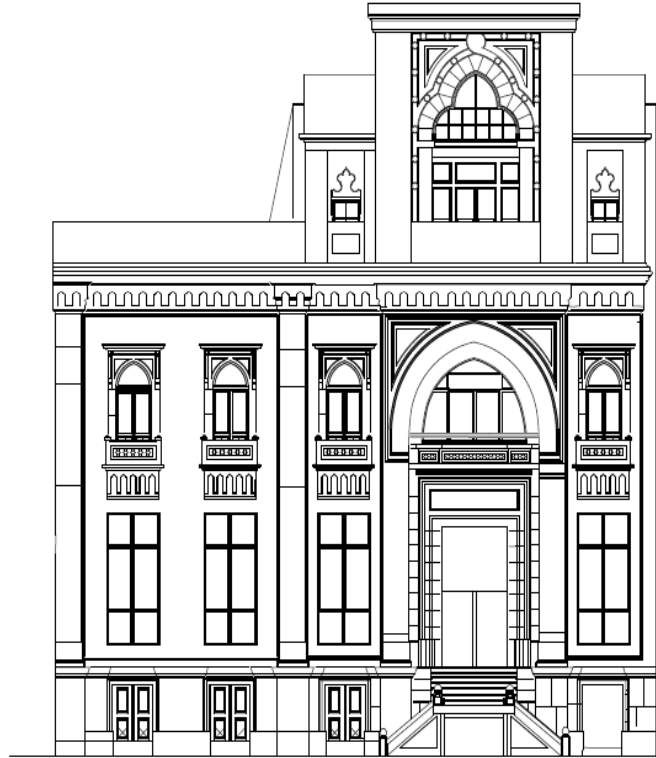
Şekil 7. Yenicamii Şubesi cephesi (Aylin Kaya, 2021)⁷

Üç kör cepheye sahip olan yapının ana malzemesi Marmara mermeridir. Rustik dokunun hâkim olduğu cephenin bodrum katında farklı renk kullanılması alanın kaide gibi algılanmasına sebep olmuş ve bu durum binanın sağlam görünüşüne vurgu yapmıştır. Katlar küfeki taş silmelerle birbirinden ayrılmıştır (Şekil 4). Rönesans saray mimarisinde de rastlanan ve cepheyi yatay parçalara bölen bu ritmik kurgu, Yeni-Osmanlı mimarlığı içinde Klasik Dönem silmelerinin kullanılmasıyla döneme özgü yeni bir cephe unsuru haline gelmiştir. Ayrıca cephedeki mermer sütunlar bodrum kat seviyesinde başlatılıp ikinci kata kadar uzatılmış ve cepheye gömülerek derinlik yaratılmıştır. 19. yüzyılın Avrupa kentlerinde görülen Neo-Klasik, Neo-Rönesans, Neo-Barok cephe düzeninin Osmanlı versiyonu olarak ele alınabilecek bu cephe üslubu için dönem kaynaklarında Yeni-Osmanlı adlandırılması kullanılmıştır (Ünsal, 1959).⁶

⁷ Cephe çizimi, Şekil 4 de bulunan günümüz fotoğrafı incelenerek, ölçsüz yazar Aylin Kaya tarafından çizilmiştir.

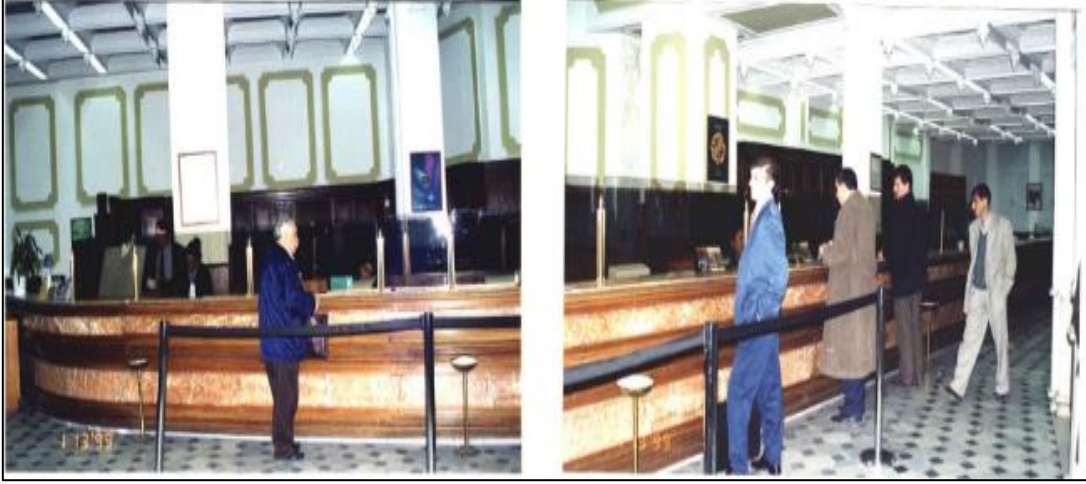
Şekil 9. Osmanlı Bankası Yenice Camii Şubesi gişe önü görüntüleri, 2000 (URL-7)

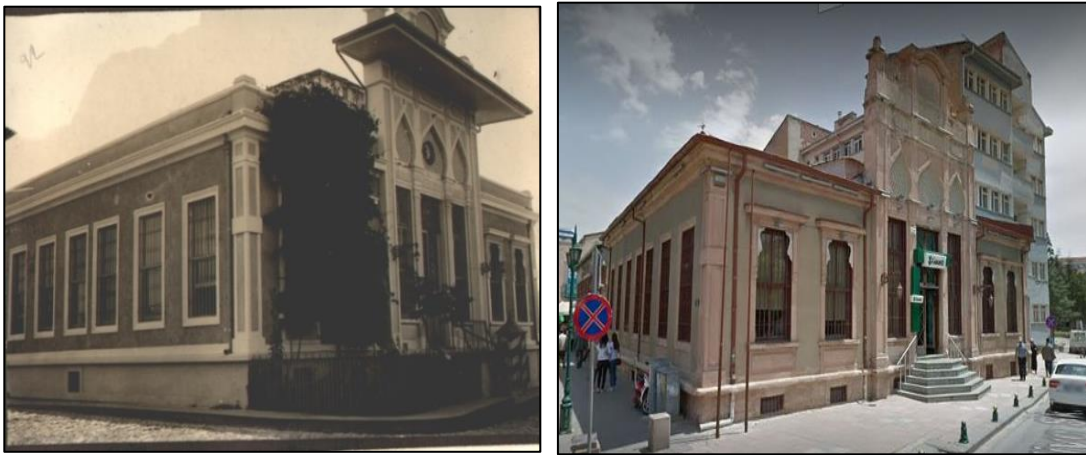
Şekil 10. Eskişehir Şubesi, 1930 (URL-5) ve günümüz görüntüsü (URL-8)

Tek katlı yapının cephe özelliklerine bakıldığında, ana malzeme olarak sıvanmış taş kullanımı görülmektedir. Her cephesinde kendi içinde simetrik olan yapının bodrum katının cephede kendini gösteren yüzü ile zemin kat döşemesi birbirinden silmeler ile ayrılmıştır. Cephe düzeninin temel elemanları olan pencereler alçı söveli ve dikdörtgen formludur. Her cephede farklı boyutlarda kullanılmış fakat kendi aralarında eşit aralıklarla yerleştirilmişlerdir. Köşe noktalarında kullanılan sütun şeklinde plasterlar cephe kütlelerini vurgulayarak yapının monotonluğunu kırmıştır (Şekil 10).

İç mekâna, resimlerden anlaşıldığı üzere iki defa değiştirilen merdivenler ile çift açılır kanatlı ferforje kapıdan giriş yapılmaktadır (Şekil 10 ve 12). Oluşturulan rüzgârlık alanına karşılıklı olarak iki ATM yerleştirilmiş ve ATM sorunu cepheye müdahale edilmeden çözülmüştür. Giriş ekseninde çevresinde şekillenen plan biçimlenişine sahip yapının iç mekânına ait fotoğraflarının oldukça az olması sebebiyle ana malzeme için sadece ahşap kullanımının ön planda olduğu söylenebilir. Osmanlı Bankası kullanımındayken kapının karşısında olan ahşap ve yüksek camla kapatılan gişeler günümüzde kaldırılmıştır. Bugünkü gişeler yenilenmiş ahşap halleri ile girişin sağında yedi adet olarak sıralanmış ve cam seperatörlerle birbirinden ayrılmış durumdadır. Operasyon alanı, personel masaları ve müdür odasının sıkıştırılmış vaziyette olduğu zemin kattan döner merdivenle ile bodrum kata inilmektedir. Günümüzde şube personelinin bulunduğu alanların zemini karo halı ile kaplanmışken müşteri sirkülasyonun yoğun olduğu yerlerde Bursa bej mermer ve verde guatemala bordürler kullanılmıştır. Kolonlar kaplanarak aplikler ile aydınlatılmıştır. Göze çarpan diğer değişiklikler ise asma tavan kullanımı ile LED aydınlatmalardır. Yapının düzenlenmesindeki bu farklılaşma eski durumundan oldukça uzak görünmesine ve iç mekânın günümüzde yeni yapılmış bir banka şubesini andırmasına sebep olmuştur (Şekil 13).

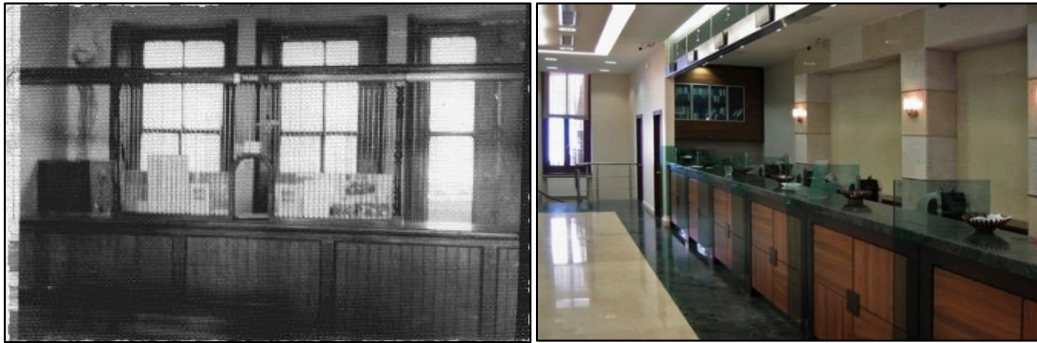
Şekil 13. Yayın yılı bilinmeyen Osmanlı Bankası gişe fotoğrafı (URL-9) ve günümüz Garanti Bankası gişeleri (Aylin Kaya, 2019)

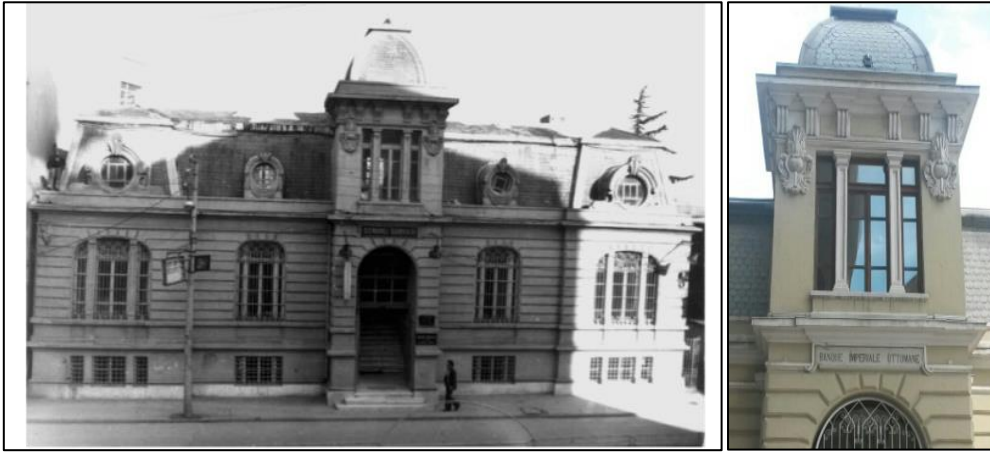
Şekil14. Osmanlı Bankası Samsun Şubesi giriş cephesi (URL-10) ve anıtsal girişin birinci kat detayları (Aylin Kaya, 2019)

Mimari üslup repertuarının oldukça zengin olduğu yapının zemin katındaki çıkmasının hemen sağ ve solunda 170 cm genişliğinde iki adet pencere, belirtilen iki pencerenin 20 cm önündeki çıkmada ise 260 cm genişliğinde iki adet pencere daha bulunmaktadır. Pencere açıklıkları her ne kadar yapının ağır görüntü algısını hafifletmeye çalışsa da anıtsal giriş ve yapıya silmeler ile kazandırılan hareketlilik etkileyici kütesinin görüntüsünü kıramamıştır.

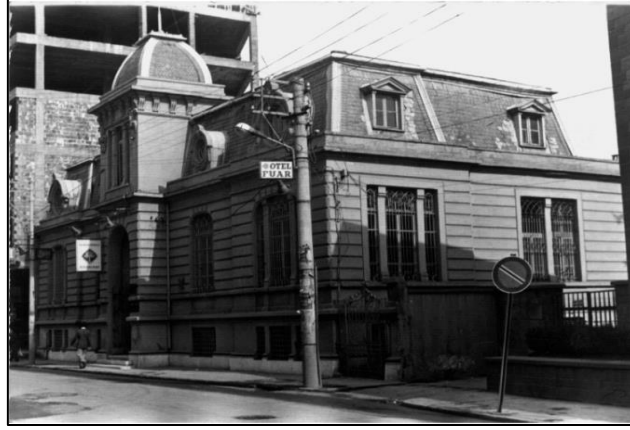
Şekil16. Pencere düzenleri (URL-10)

Sövesiz pencere düzenleri Art-Nouveau üslubuna referans veren kemerlerle şekillendirilmiştir. Pencere aralarında bulunan sütun şeklinde ince ve yüksek plasterler, bodrum katın kaldırım taşı ile 10 cm boşluk bırakılarak konumlandırılan pencere düzenleri içerisine de eklenmiştir. Böylelikle sütunlarda cephe boyunca dikey eksenle devam ediyor algısı yaratılmıştır. Mansard çatı olarak düzenlenen birinci kat ise giriş cephesiyle aynı hizada başlatılmış fakat geriye doğru binanın yarısı uzunluğunda bitirilmiştir (Şekil 15). Katın pencerelerinde Barok ve Art-Nouveau üsluplarının etkileri görülmektedir. Cephede kullanılan diğer pencerelere göre farklılık gösteren bu pencereler yaklaşık 40 cm yarıçapında dairesel formda yapılarak, perde motifleri ile çevrelenmiştir. Aynı katın yan cephesinde ise edikül etkisinin görüldüğü dikdörtgen pencereler, üçgen alınlıklar ile beraber bulunmaktadır (Şekil 16).

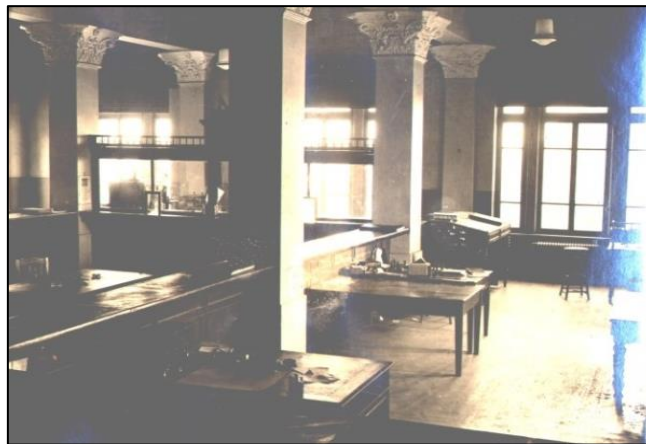
Şekil 17. Osmanlı Bankası Samsun Şubesi iç mekân fotoğrafı, 1930 (URL-5)

İç mekâna yarım daire kemerli giriş kapısından ulaşılan dikdörtgen formda bir rüzgârlık alanından girilmektedir (Şekil 15). Cephede ki eklektisist biçimleniş, iç mekânda yerini daha sade bir konsepte bırakmıştır. Eski fotoğraflarda giriş kapısının karşısında, kompozit başlıklı kare kesitli kolonların arasında bulunan U formunda ahşap gişeler görülmektedir (Şekil 17). Bugün, zemin katta ahşap gişeler geriye alınmış ve alçak gişe tipine çevrilmiştir. Zemin kattan sahanlıksız üç kollu merdiven ile bodrum ve birinci kat çalışma mekânları arasında bağlantı sağlanmıştır. Garanti Bankası'ndan edinilen bilgiye göre 2003 ve 2019 yıllarında ciddi bir tadilata giren yapı güçlendirilmiş (Şekil 18) ve özgün kapı, pencere doğramaları, zemin ve iç mekân duvar kaplamaları, aydınlatma elamanları ile tüm hareketli mobilyaları değiştirilmiştir. Zemine ise vinil döşenmiştir. Kolonların alçı süslemeleri kaldırılmış yerine mermer kaplamalar yapılmıştır. Tavanda küçük armatürler ile ışıklandırılan iç mekân, günümüzde ahşap panoları çevreleyen ışık bantları, spot armatürler ve özel tasarım paslanmaz çelik büyük avizeler ile aydınlatılmaktadır. Yapının iç mekânı cephesine kıyasla tarihi eser niteliğini yitirmiş, özgün düzenine uygun olmayan malzemeler ile yenilenmiştir (Şekil 19).

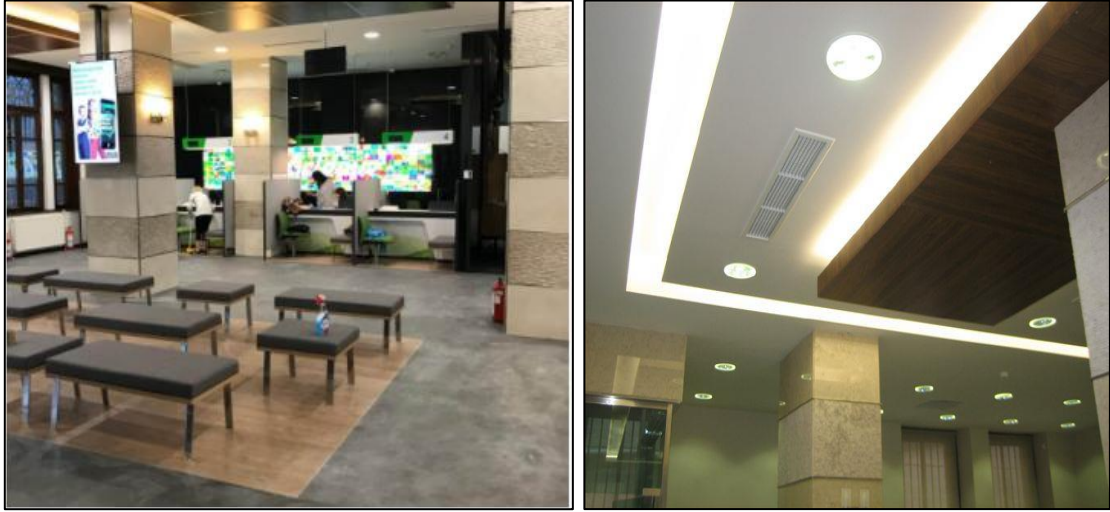
Şekil 19. Günümüzde Samsun Şubesi'nin müşteri holü ve tavan detayı (Aylin Kaya, 2019)

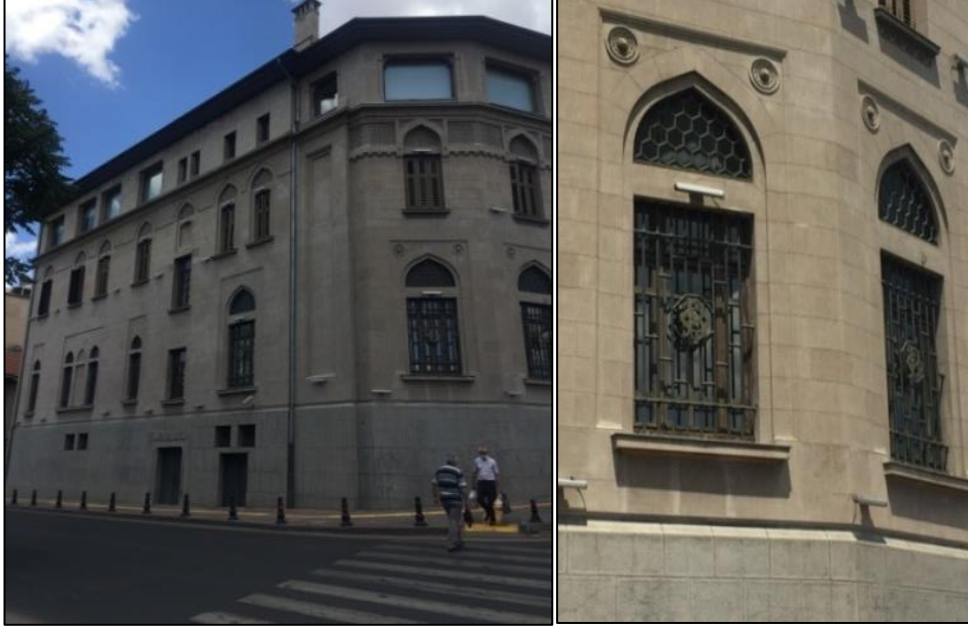
Şekil 21. Ankara Şubesi günümüz cephesi ve zemin kat pencere detayları (Aylin Kaya, 2020)

Cephe mimarisi, Mongeri'nin bu dönemde tasarladığı Ankara'daki Ziraat ve İş Bankaları yapılarında olduğu gibi yoğun süsleme sanatı içermektedir. Birinci Ulusal Mimarlık Akımı'na uygun olarak kemer tipi ve alınlıklarında, pencerelerde, balkon veya saçak altlarındaki bezemelerde Selçuklu ve Osmanlı döneminde kullanılmış olan çizgi ve biçimler vardır. Dikdörtgen forma sahip olan pencerelerde Osmanlı mimarlığının düzenleri görülmektedir (Aslanoğlu, 2010). Her katta farklı mimari karakterleri olan pencereler zemin katta hacimli bir vurgulama ile ince taş çerçeve içine alınmış ve lokmalı demirler ile korunaklı hâle getirilmişlerdir. Üstlerinde bulunan hafifletme kemerleri penci kemerlidir. Bu alanlar pencere açıklığına dâhil edilmiş ve bal peteği motifli demir şebeke ile kapatılmıştır. Daha küçük ölçülerde olan birinci kat pencerelerin kemer boşlukları ise pencere camına dâhil edilmemiş ve bitki motifleri ile bezenerek her cephede birbirine bağlanmıştır. Bağlantı noktalarının altında dişli frizler kullanılmıştır (Şekil 21).

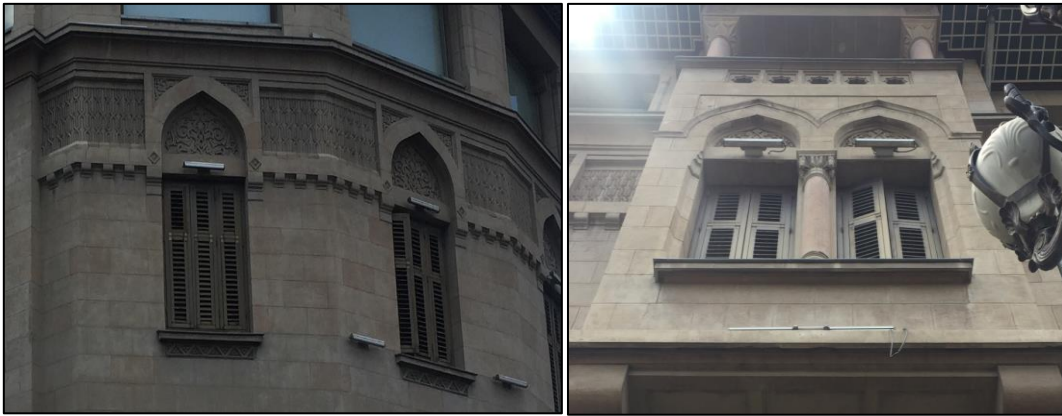
Şekil 22. Pencerelerin bağlantı detayları ve giriş cephesinde bulunan ikiz pencereler (Aylin Kaya, 2020)

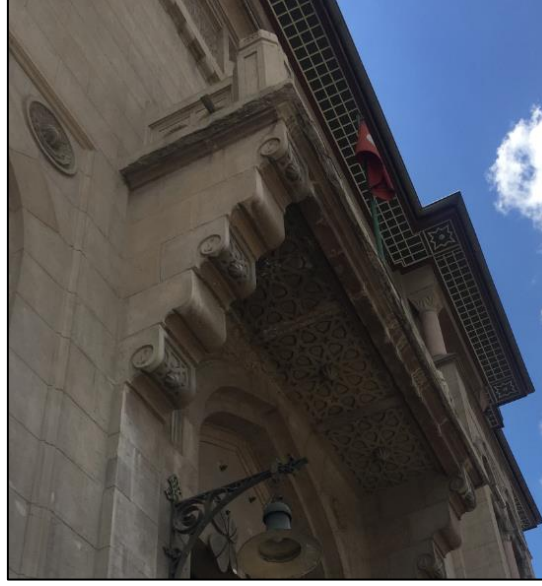
Şekil 23. Balkon ve saçak altı süslemeleri (Aylin Kaya, 2020)

Dönemin mimari anlayış disiplinine uygun olarak giriş cephesine ayrıca özen gösterilmiştir. Simetrik olan cephede birinci katta bulunan ve giriş kapısını ortalayarak bir adet balkon ve iki adet içinde ikiz sivri kemerli pencereleri olan cumbalar bulunmaktadır. İkiz pencereleri birbirinden ayıran mermer sütun başlıklarında ise Osmanlı mimarisi etkisiyle mukarnas kullanımı söz konusudur (Şekil 22). Marsilya kiremiti ile örtülmüş ahşap iskeletli çatının tüm cephe boyunca saçaklarında, cumba ve balkon altında, konsol detaylarında motiflere, palmete ve yıldız kompozisyonlu Osmanlı ve Selçuklu motiflerine rastlanılmaktadır (Şekil 23).

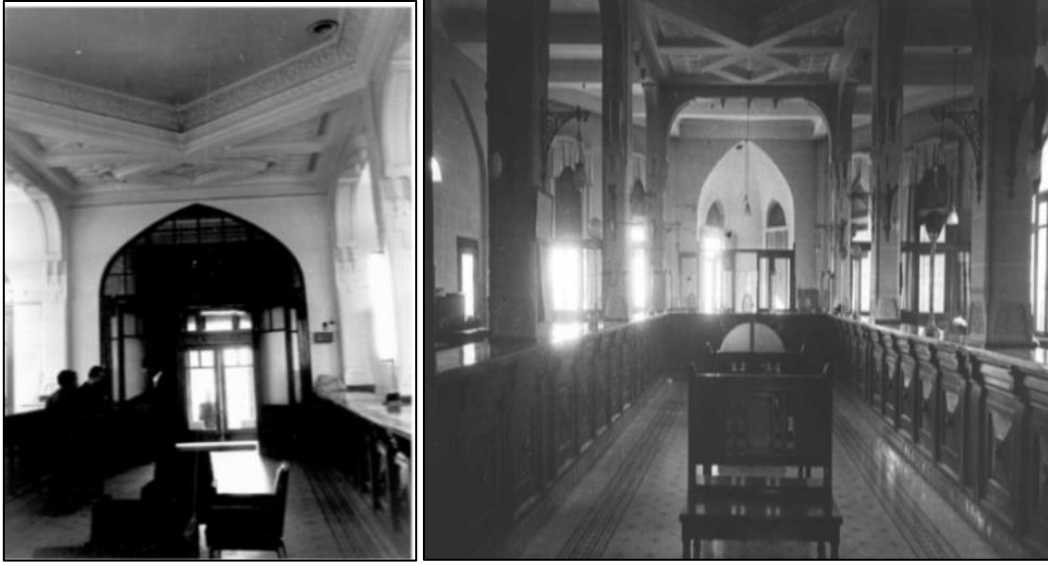
Şekil 24. Ankara Şubesi müşteri holü, 1948 (URL-13)

Kapının tam karşısında olan müşteri gişelerinin üzerinde de aynı yükseklikte bir sivri kemer kullanılarak karşılıklı simetri yaratılmıştır (Şekil 24). Zeminde seramik kullanımını varken tavanda ise kot farkları ile hareket kazandırılan alçıpan tavan bulunmaktadır. Müşteri holünü ortlayan ve altıgen alçı tavanın hemen ortasına denk gelecek şekilde zeminde müşteri koltukları konumlandırılmıştır. Osmanlı Bankası kullanımındayken kapının tam karşısında bulunan ahşap gişeler birbirine Bursa kemeri ile bağlı kolonları da içine alarak ters U formda yerleştirilmiştir. Bireysel çalışma mekânları ise gişelerin arkasına alınmıştır. Bu yerleşim ile içeriye giren müşterinin etrafını tamamen gişeler sarmaktadır. Günümüzde gişeler geriye doğru çekilmiş ve U formun kollarının bulunduğu alanlar yeniden oluşturulan ve cam seperatörler ile bölünmüş çalışma alanlarına dönüştürülmüştür.

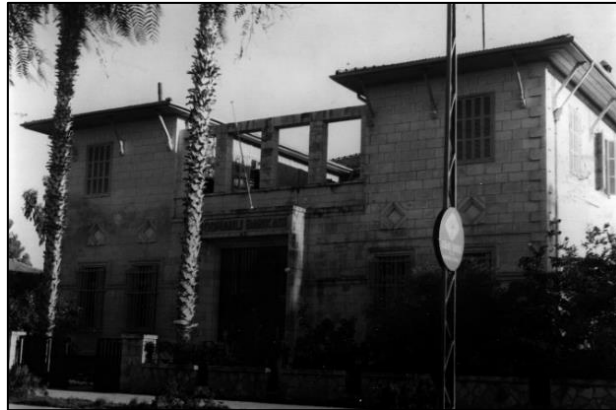
Şekil 25. Osmanlı Bankası Mersin Şubesi (URL-14)

1927 yılında kullanımına başlanan yapı, Mersin'in Akdeniz ilçesinde İstiklal Caddesi üzerinde yer almaktadır. Osmanlı Bankası'nın Cumhuriyet'in ilanından sonra açmış olduğu ilk şube yapısı olması açısından önemlidir. Şubenin mimarı yapının giriş kapısı tabelasında ki bilgiye göre Mimar Orfeo Ziglioli'dir fakat bankanın danışman mimarı olan Mongeri ile birlikte koordineli gitmişlerdir.¹⁰ Yerinde yapılan incelemeye göre geniş bir bahçe içerisinde yer alan yapı bodrum, giriş ve birinci kat olmak üzere toplam üç kattan ve yaklaşık 1500 metrekarelik kullanım alanından oluşmaktadır (Şekil 25).

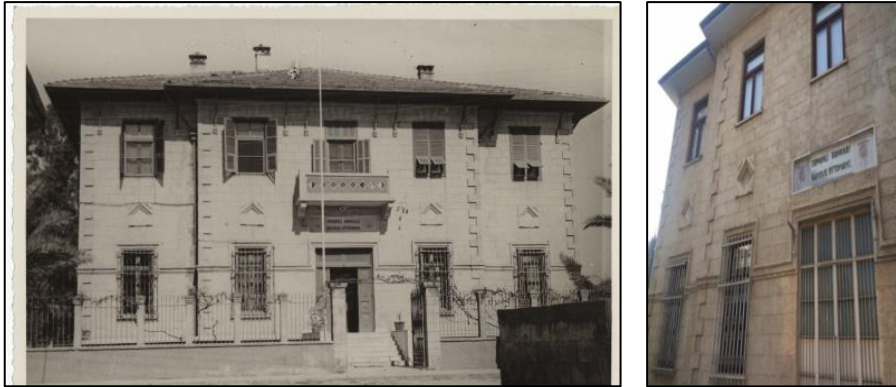
Şekil 27. Osmanlı Bankası Mersin Şubesi giriş cephesi, 1930 (URL-5) günümüz görüntüsü (Aylin Kaya, 2020)

Yapıya, Osmanlı Bankası döneminde bugünkü arka cepheden giriş yapılmaktaydı. Bugün bu giriş kullanılmamaktadır. Birinci Ulusal Mimarlık Akımı'nın ilk verdiği ürünlere kıyasla daha mütevazı bir düzenlemeye sahip yapının en göze çarpan detayı, eskiden giriş kapısının üzerinde bulunan sekiz adet baklava motifli parapetli balkonun günümüzde cephe müdahaleleri sonucunda kaybolmasıdır (Şekil 27).

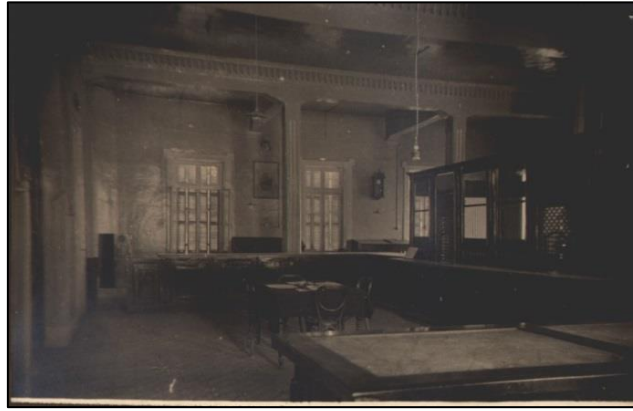
Şekil 28. Osmanlı Bankası Mersin Şubesi iç mekân fotoğrafı (URL-5)

İç mekâna beş basamakla çift kanatlı demir kapıdan giriş yapılmaktadır. Günümüzde kapı ve aksesuarları değiştirilmiş durumdadır. İç mekânda ise U şeklinde ahşap bankolar yerine 2020 yılına kadar kullanılan rüzgârlık girişinden sonra sağda kalan alana yedi adet ahşap banko sıralanmıştır KVKK gereği cam seperatör ile ayrılmış olan banko yerleşimindeki bu değişiklik, müşteri holünün genişlemesine sebep olmuştur. Çevre halktan alınan bilgiye göre 2020 yılı itibari ile ise yüksek gişe kullanımı terk edilerek L formda dönen dokuz adet alçak gişeye geçiş yapılmıştır (Şekil 29). Geçmişte zemin katta olan müdür odası ise birinci kata alınmış ve lojman kullanımı ortadan kaldırılmıştır. Kolon kemerleri kaldırılarak mukarnas başlıklar eklenmiştir. Zemin seramikleri ise ilk hale kıyasla bugün değiştirilmiştir.

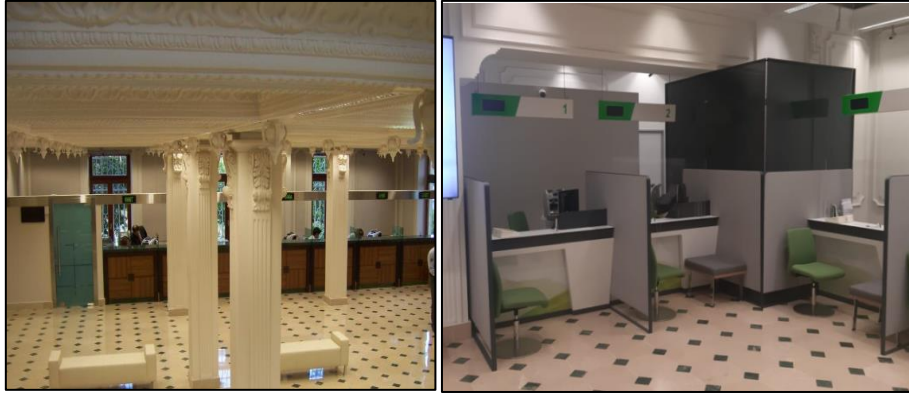
Şekil 29. Garanti Bankası Mersin Şubesi'nde değişen gişe tipleri (Aylin Kaya, 2018)¹¹

¹¹ Sağda bulunan alçak gişe tipli fotoğraf, yapının en güncel görüntüsüdür.

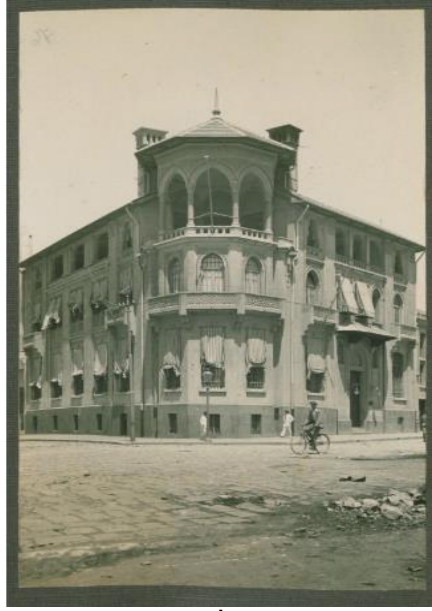
Şekil 30 Osmanlı Bankası İzmir Şubesi, 1930 (URL-5)

Osmanlı Bankası kullanımındayken 1987 yılında, Garanti Bankası kullanımındayken ise 2010 yılında tadilat gördüğü bilinen yapının cepheleri kesme taş taklidi sıvalıdır. Yapım dönemindeki mimari üsluba öncü olan yerli ve yabancı mimarlar geçmiş dönem mimari öğelerini incelemiş ve bu doğrultuda ürün çıkarmaya çalışmışlardır. Bu sebeple Neo-Barok ve Art Nouveau akımları da barındıran etkiler yapı cephesinde kendisini göstermiştir. Çağdaş donatıların olduğu yapının, Birinci Ulusal Mimarlık Akımı'nın karakteristik özelliklerinden biri olan sekizgen köşe kulesi çatı kotundan daha yüksek tutularak vurgulanmıştır. Üzeri Marsilya kiremiti kaplı ahşap kırma çatı ile örtülü kulenin geniş saçakları bulunmaktadır. Ayrıca dönemin mimari anlayışında olduğu gibi köşe aksları bacalar ile vurgulanmıştır. Yapının teras alanı hariç sadece birinci katında balkonlar bulunmaktadır. Balkon parapetleri Selçuklu motifleri ile süslenmiştir. Her cephe kendi içinde simetrik durumdadır ve her kat için birbirinden bağımsız formda pencereler kullanılmıştır. Kemerler zemin katta Osmanlı mimarisi özelliği taşıyarak basık, birinci katta sivri ve ikinci katta ise Bursa kemer tipindedir. Cumhuriyet Bulvarı'na bakan birinci kat pencereleri sütun şeklinde plasterlar ile ayrılmış ve sivri kemer bağlantı noktaları süslenmiş durumdadır (Şekil 31). Cephenin eklektisist unsurlar içermesi dönemin mimari anlayışı içinde ilginç bir örnek olmasına sebep olmuştur (Aslanoğlu, 2010).

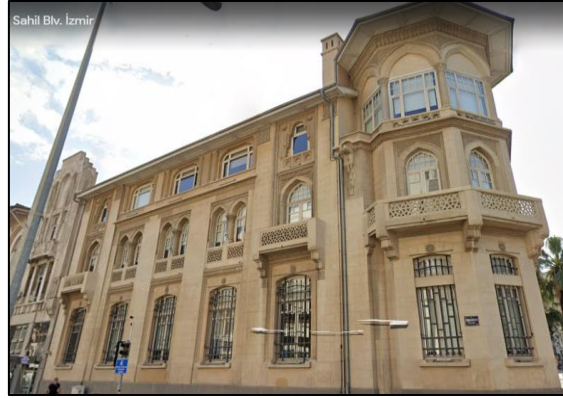
Şekil 31. İzmir Şubesi cephesi (URL-15)

Mongeri'nin hemen hemen tasarladığı tüm yapılarda kullandığı ahşap saçak, kendini İzmir Şube yapısında giriş cephesinde göstermektedir. Saçağın hemen altında bulunan giriş kapısının açıklığı 2010 yılında gerçekleştirilen restorasyon çalışmasında daraltılmış ve üzerinde bulunan sivri kemer boşluğu doldurulmuştur (Şekil 32). Bu tadilat esnasında cephede kesme taş taklidi sıvaların tamirleri yapılmıştır

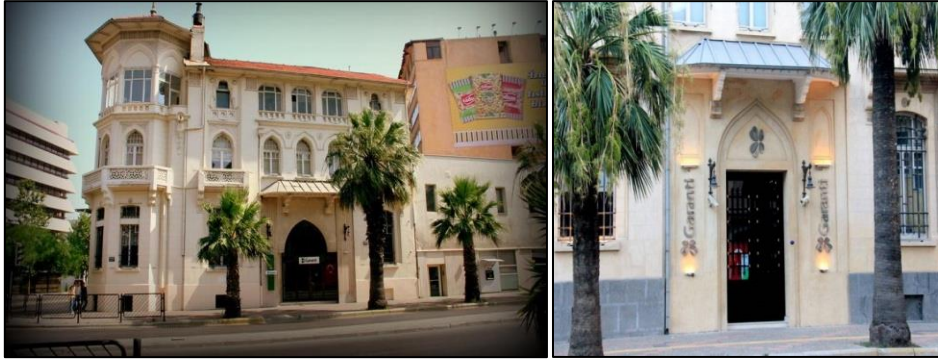
Şekil 32 İzmir Şubesi giriş kapısı değişimi (URL-16)

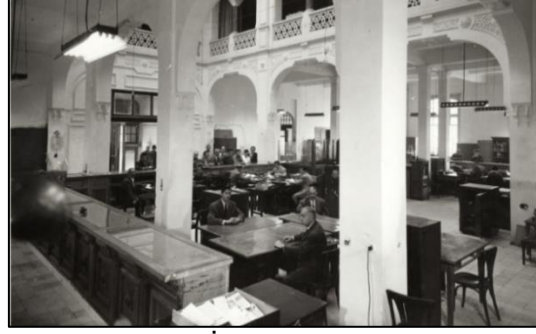
Şekil 33. Osmanlı Bankası İzmir Şubesi müşteri gişeleri (URL-17)

İç mekâna giriş yapıldığında müşteriyi ahşap gişeler U şeklinde karşılamaktadır (Şekil 33). Daha sonraki çekilmiş resimlerden anlaşıldığı üzere sağ ve sol gişeler kaldırılmış ve yeni ahşap gişeler geriye çekilmiştir. Böylelikle daha geniş bir müşteri bekleme alanı oluşturulmuştur (Şekil 34). Kullanımı bırakılan sağ ve sol gişelerin yerine ise günümüz portföyleri için zemindeki mevcut kot farkı göz önüne alınarak geçiş mesafesi ile beraber cam seperatörler ile bölünmüş çalışma mekânları yaratılmıştır. Holde, dönemin mimari özelliklerinin kullanıldığı sütunlar, sütun başlıkları ve kemerler gibi strüktürel veya strüktürel olmayan mimari öğelerde yoğun biçimde süslemelere rastlanılmaktadır. Zemin kat sütun alınlıklarında bitki motifleri, Osmanlı işlemleri, rozet ve mukarnaslı kornişler bulunmaktadır. Yapının özgün mimarisini koruma endişesi ile müdür odasındaki olan koltuklar gibi hareketli mobilyalarda özgün ve kullanılabilir durumda olanlarının kullanımına devam edilirken zamanla yıprananlar için ise muadilleri ile çözüm aranmaya çalışılmıştır. Ahşap kullanımının ön planda olduğu yapının zemininde seramik ve halı kullanılmıştır.

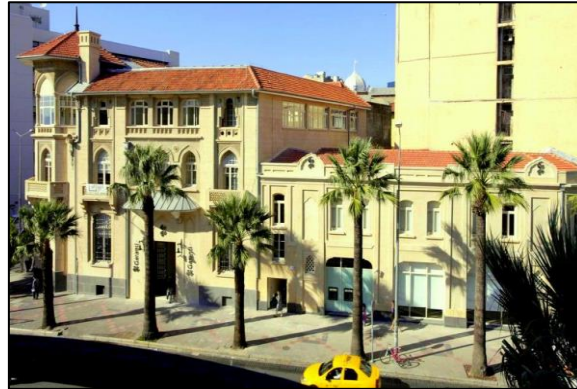
Şekil 35. Günümüzde İzmir Şubesi ile komşu bina cephesi (URL-16)

Mevcut binaya ek olarak şubenin giriş cephesinde ve bitişik nizamında yer alan iki katlı bina kullanılmıştır (Şekil 35). İç mekânda bulunan bir pencerenin genişliği büyütülerek bu iki yapı arasında bağlantı sağlanmıştır.
