Geçmişin koruyucuları olarak Niğde Yeşilburç köyü tarihi evlerinin avlu kapıları

Courtyard doors of historical houses In Niğde Yeşilburç village as guardians of the past

ARAŞTIRMA MAKALESİ / RESEARCH ARTICLE

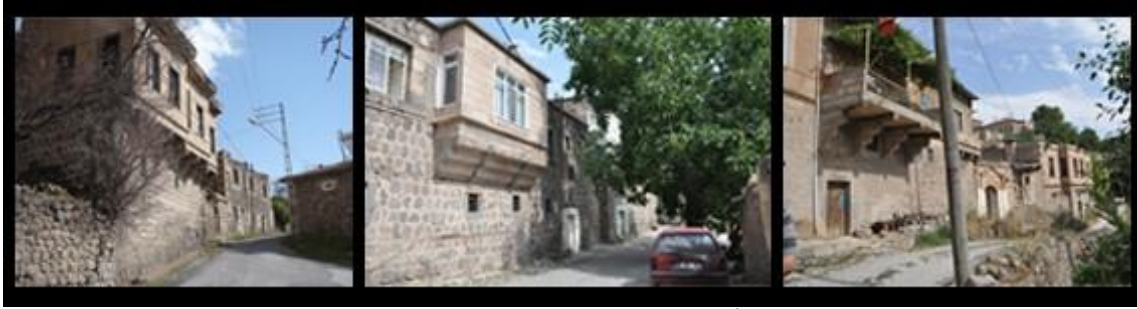
Şekil 2: Köydeki tarihi evler ve sokak dokusu (İ. Acar Ata - 2022)

Yapılar, Niğde ve Kapadokya Bölgesi'nde kullanılan yöresel taş malzeme ile yığma yapı tekniğinde inşa edilmişlerdir. Açıklıkları geçmede taşıyıcı olarak taş kemer, tonoz kullanımı görülmektedir (Şekil 2). Günümüze ulaşan geleneksel tarihi evlerin incelendiğinde vaziyet plan yerleşimleri avlulu olanlar avlu içerisinden, parselde uygun yerleşen cephesinden direkt sokaktan girilen düzende planlandığı görülmektedir (Şekil 2).

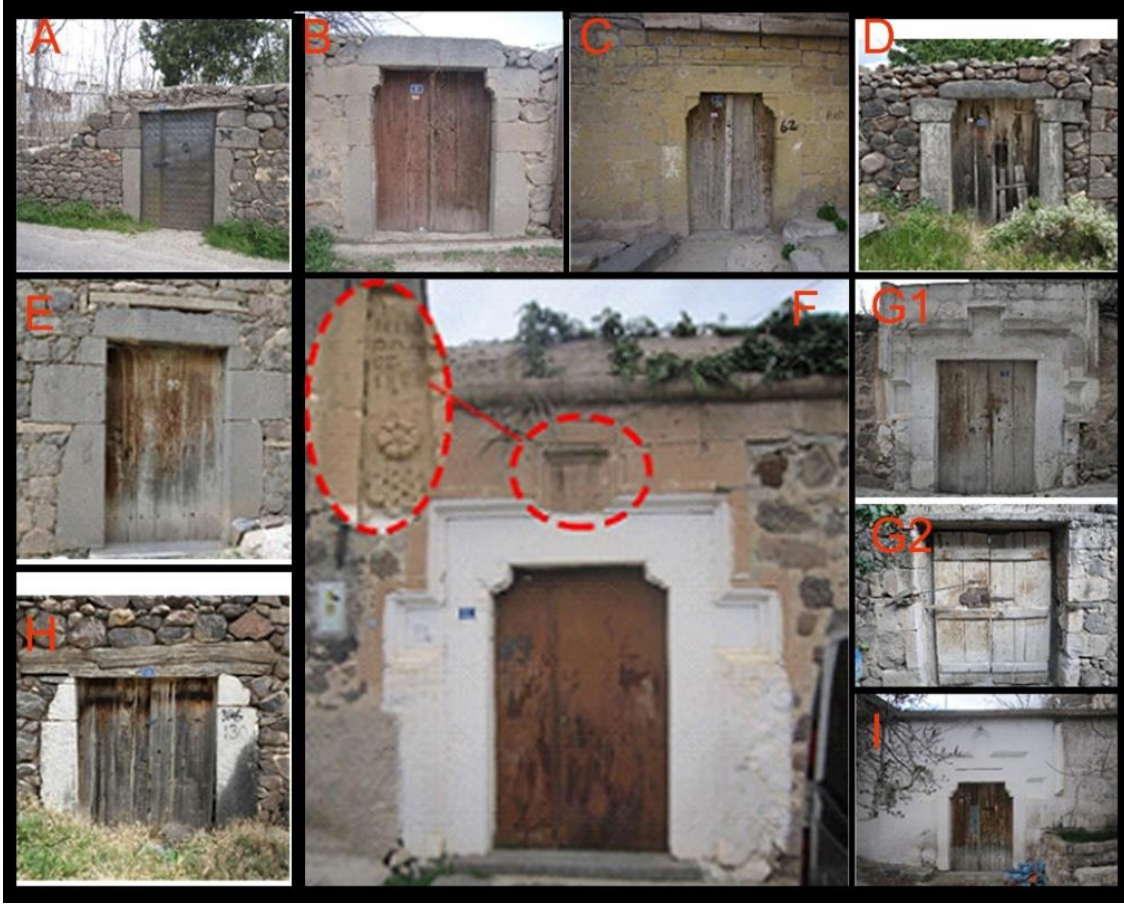
Şekil 5: Lentolu avlu kapıları örnekleri; 56 nolu avlu kapısı (A), 61 nolu avlu kapısı (B), 62 nolu avlu kapısı (C), 129 nolu avlu kapısı (D), 90 nolu avlu kapısı (E), 114 nolu evin avlu kapısındaki 1859 tarihi ve semboller (F), 126 nolu avlu kapısı ön (G1) ve arka görünüş (G2), 130 nolu avlu kapısı (H), 217 nolu avlu kapısı (I) (İ. Acar Ata - 2022)

130 kapı nolu tarihi evin avlu kapısında olduğu gibi ahşap lento örnekleri de görülmektedir (Şekil 5-H). Tarihi evin üst katında özellikle cephede pencere ve parmaklıklarda değişiklik olsa da avlu kapısının cephede zemin kat yüksekliğinde olduğu ve zeminde kullanılan moloz taş duvarlar ile aynı taş ve yapım tekniğiyle yapıldığı ve bütünlük sağlandığı görülmektedir (Şekil 4-B). Lentolu avlu kapılarının lentoları tek parçayken, söveler ise parçacıl bir şekilde yapılmıştır (Şekil 5). Söveler dikey yönde yekpare değildir, ilk kullanılan parçadan sonra kullanılan taşlar yatay olarak kullanılarak yük dağıtmaya çalışılmıştır (Şekil 4-5). 114 ve 126 nolu kapılardada görüldüğü gibi düz lento kullanılan avlu kapısı etrafı da çerçeve oluşturularak haç işareti soyutlaması görülmektedir (Şekil 5-F-G1). Özgün kapı kanatları ahşap çakmadır ve dövme demir ile birbirine kenetlenmiştir. 13 kapı nolu örnekte olduğu gibi bazı kullanıcılar kapının daha uzun ömürlü kullanılmasına yönelik avlu kapısının sokağa bakan yönünü saçla kaplamıştır (Şekil 4-D). Bazı avlu kapılarında demirden yapılmış özel kilit sistemleri kullanılmıştır (Şekil 5-G2). Bu kilit sistemleri hala çalışır durumda olan avlu kapıları mevcuttur.

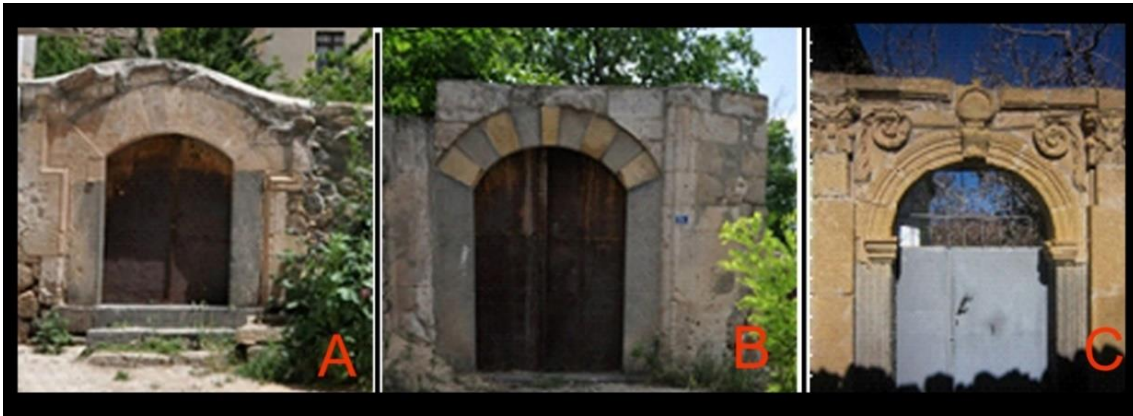
Şekil 8: Yapısal bütünlüğü bozulmuş basık kemerli avlu kapıları; 131 nolu avlu kapısı (A), 154 nolu avlu kapısı (B), 58 nolu yeni inşa edilmiş evin avlusu için yerinden sökülüp taşınan avlu kapısı (C) (İ. Acar Ata - 2022)

131 ve 154 kapı nolu avlu kapıları da düz basık kemerli kategorisi içindedir (Şekil 8-A-B). Bu avlu kapıları süsleme olarak 246 nolu avlu kapısına göre daha sadedir. Kapı kanatlarının dışı şaşıla kaplanmıştıdır (Şekil 8-A-B). 131 nolu avlu kapısının etrafında haç soyutlaması niteliğinde olan çerçevenin bir kısmı yıkılmıştır. 154 nolu avlu kapısının kemer taşlarının farklı taşlardan yapıldığı ve kilit taşının biraz önde durduğu görülmektedir (Şekil 8-B).

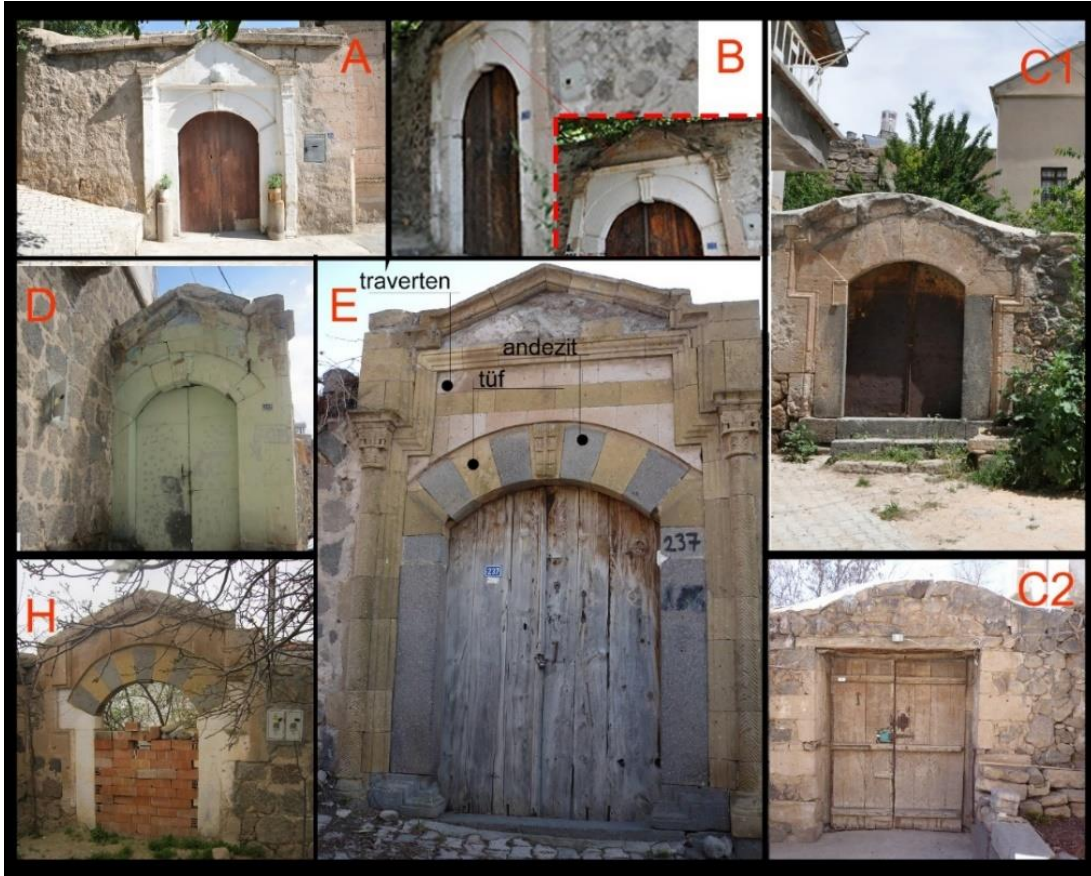
Şekil 10: Üçgen alınlıklı düz basık kemerli avlu kapıları örnekleri; 214 nolu avlu kapısı (A), 235 nolu avlu kapısı (B), üçgen alınlığı tahrip olmuş avlu kapısı örneği ön görünüş (C1) ve arka görünüş (C2), 207 nolu avlu kapısı (D), 237 nolu avlu kapısı (E), ahşap kapı kanatları olmayan kapı açıklığı örülerek kapanmış avlu kapısı (H) (İ. Acar Ata - 2022)

Köydeki tarihi evlere giriş genellikle avlu kapısı ile olmuştur, bazı evlere ise direkt cepheden giriş yapılmıştır. Avlu kapılarının bazı örnekleri anıtsal taç kapı niteliğindedir. Kapadokya Bölgesi'nde yer alan ve mübadil bir yerleşim olan Ürgüp'te de avlu kapıları anıtsal nitelikli olarak tasarlanmıştır (Dırık, 2022). Ürgüp'teki avlu kapıları yapım tekniği açısından (lentolu, kemerli), süsleme özellikleri ile Niğde Yeşilburç Köyü'ndeki kapılarla benzer özelliklere sahiptirler. Yeşilburç' taki evlerin zemin katları genellikle ahır, odunluk için ayrılmıştır; bundan dolayı hayvanların giriş çıkışını ve servisi kolaylaştırmak için sağlamak için avlu kapıları geniş ve yüksek tutulmuş ya da servis almak için daha az süsleme özelliğine sahip ayrı bir avlu kapısı açılmıştır. Avlu duvar yüksekliği 2.5 metre ile 3 metre arasındadır. Avlu kapılarında genellikle basık kemer üstünde üçgen alınıklı yapı kullanılmıştır. İncelenen avlu kapılarının söveleri yöreye özgü andezit taşı iken süslemelerin olduğu kısım daha kolay işlenebilen tuf ve traverten taşlardan yapılmıştır. Özellikle almaşık düzende olan kemer taşları tuf ve traverten taştan bazıları geçmeli teknikte yapılmıştır. Kapı kanatları ise genellikle genişliği 18 santimetre ile 25 santimetre aralığında değişen ahşap parçaların bir araya getirilip ahşap kuşaklarla birleştirilmesi tekniğiyle yapılan çakma kapıdır. Bazı kapılarda ise ahşap kuşağın olmadığı geçmeli bir teknikle ahşap parçalar birleştirilerek kapı kanatları tablalı şekilde yapılmıştır (Şekil 7). Köyde bulunan avlu kapı açıklıklarının geçilmesine göre yapım tekniği lentolu ve kemerli olmak üzere iki ana gruba ayrılmaktadır. Lentolu avlu kapıları ise düz lentolu ve düz lento üzerine üçgen alınıklı olarak; kemerli olan avlu kapıları ise basık düz kemerli ve basit kemer üstüne üçgen alınıklı olarak çeşitlenmektedir. Üçgen alınıklı yapıya sahip olan avlu kapılarının iki yanında farklı süslemeleriyle taş sütunlar bulunmaktadır. Sütun başlıkları korint düzene uygundur (Şekil 9-E, Şekil 10-E).

Üçgen alınlıklı basık kemerli avlu kapılarında kemeri oluşturan taşlar farklı malzemelerden (traverten ve tuf) almaşık düzende kullanılmıştır (Şekil 10 H-E). 214 nolu avlu kapısı (Şekil 10-A), 235 nolu avlu kapısı (Şekil 10-B) basık kemer üzerine üçgen alınlık ile örtülmüş yanlarda sütun başlıkları korint düzende sütunlar vardır. İki kapıda da ölçüler birbirine çok yakın olup kilit taşı önde olup taş kabartma ile bitkisel motifle süslenmiştir. 207 nolu avlu kapısında da kilit taşında aynı şekilde kilit taşı önde bitkisel bir motifle kabartma yapılmıştır ancak sütunları yoktur (Şekil 10-D). Ayrıca bu kapı diğer avlu kapılardan farklı olarak vaziyet planı yerleşiminde köşeye yerleştirilmiş cephe devamlılığında bir avlu duvarı olmadan direkt cephe ile ilişkilendirilmiştir. Yapının içine girilemez sokak tamamında böyle bir kararın mahremiyet kaygısı ile yapıldığı düşünülmektedir. 237 nolu avlu kapısı (E), olup kemer taşlarından, kilit taşı diğer taşların hizasında önde tutularak veya süslenerek farklılaştırılmıştır (Şekil 10-E). Üçgen alınlık altında yanlarda korint stilde sütunlar vardır (Şekil 10-E). Ayrıca kapı numarası olmayan avlu kapısı (Şekil 10-H) ile 237 nolu avlu kapısında tuf ve andezit taşı kullanılan kemer taşları almaşık düzende kapı açıklığını geçilmiş olsa da süslemede birbirlerinden ayrıldıkları görülmektedir. 237 nolu avlu kapısında kemer yüksekliğini geçen sütunlar, bitkisel motifli kilit taşı ve sütun başlıkları kapıyı daha anıtsal nitelikte kılmıştır. Diğer avlu kapısında soyutlanmış haç figürü oluşturan silme ve profillerle vurgulansa da daha sade tutulmuştur.
