Bir simge yapının mimari tarihçesi: Yapımından günümüze Karaköy Camisi

Doç. Dr. Alev Erkmen*, Yük. Mimar Sultan Yılmaz**

An architectural monograph of the Karaköy Mosque in Istanbul

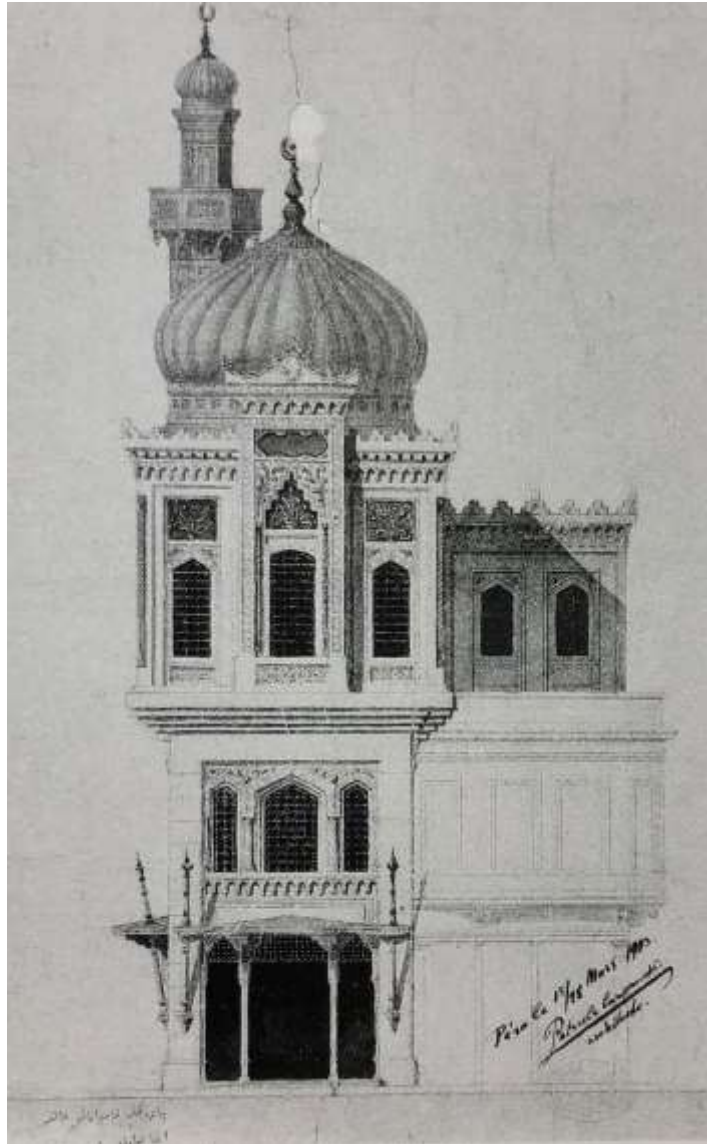
Şekil 5 Patrocle Campanakis'in cami projesi, 1903-1904 (Barillari&Godoli, 1997: 102).

Diana Barillari (1997:107), Udine arşivinde Karaköy Camisi için hazırlanmış üç farklı proje önerisi daha olduğunu aktarır. Bunlardan biri Rum mimar Patrocle Campanakis'in projesidir (Şekil 5). Dükkân katlarının üzerinde yükselen proje soğan kubbeli ve oryantal seçmeciliğe bağlı bir cephe düzenine sahiptir. Diğer projenin (Şekil 6) üzerinde imza/isim bilgisi olmadığından kime ait olduğu tespit edilememiştir. Bu proje, sivri kemerli pencereleri ve bezemeleriyle seçmeci üsluptadır. Barillari'nin bahsettiği üçüncü öneri projeye ise araştırma kapsamında ulaşılamamıştır ancak Barillari, üçüncü projeyi "...ojival ve basık sivri..." kemerli cephe düzenine sahip olarak betimlemiştir (Barillari, 1997:106). Sonuçta Karaköy Camisi için uygulamaya geçen proje Raimondo D'Aronco'nun Art Nouveau üsluptaki önerisi olmuştur.

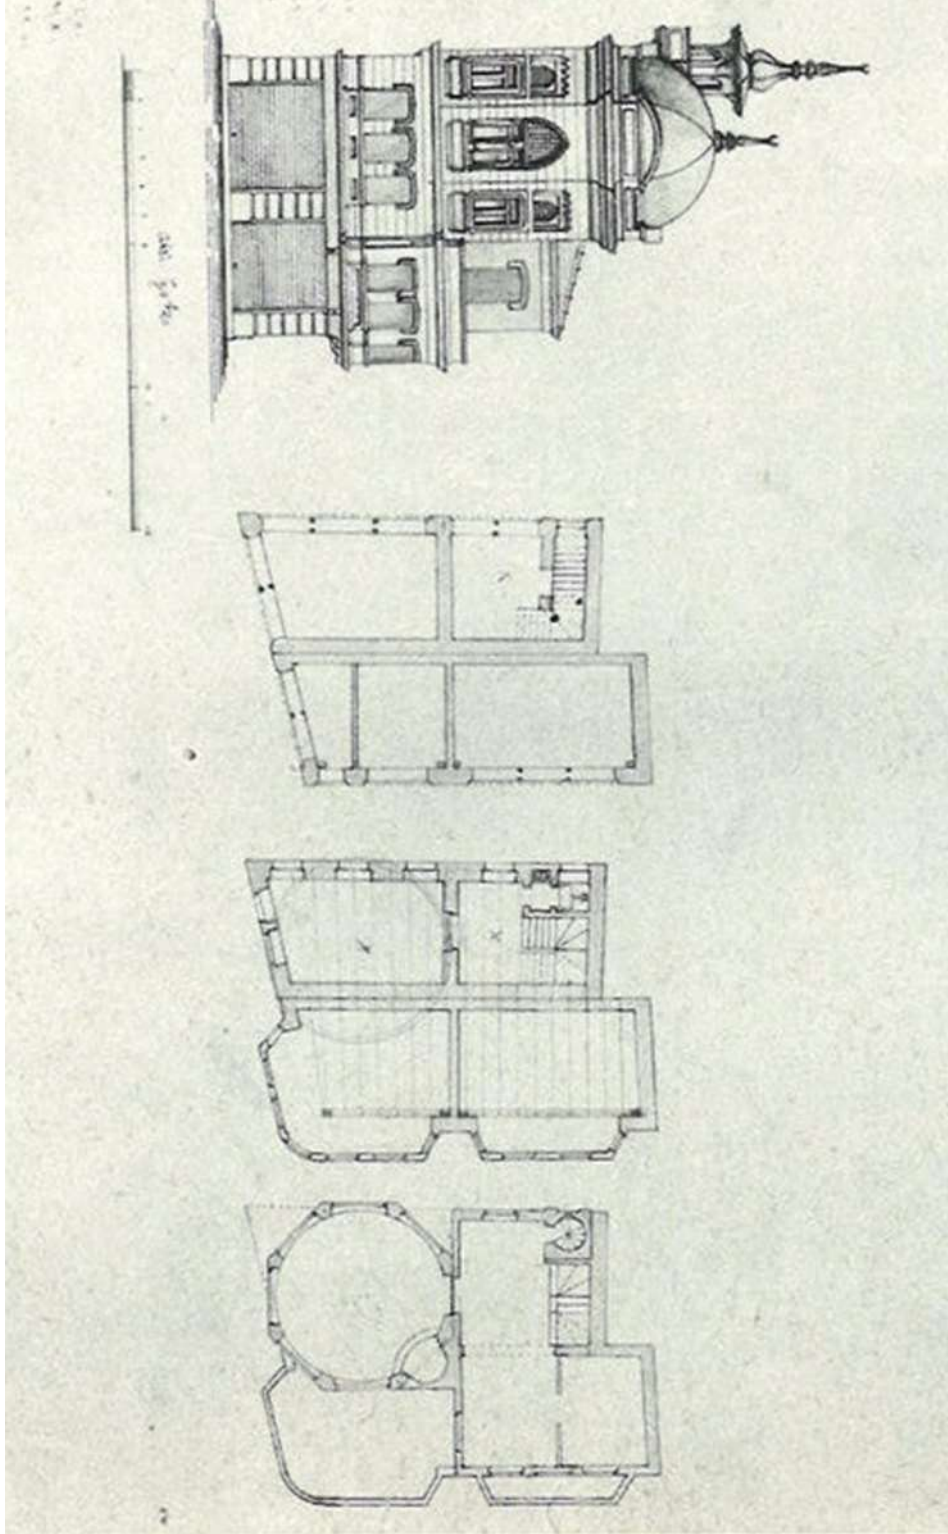
Şekil 6 Galata Karaköy Meydanı'nda küçük cami projesi, 1904 öncesi (Barillari, 1995: 87).

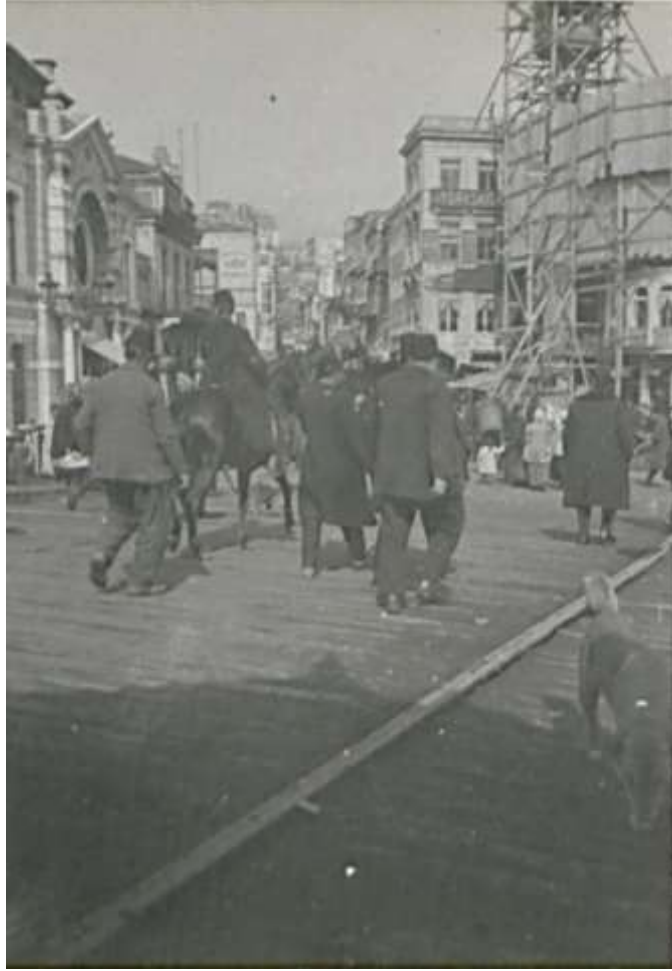
Şekil 8 Karaköy Camisi'nin inşaatı sürerken, caminin cephesinde ve minarenin çevresinde iskeleler kurulmuş [Fotoğrafçı bilinmiyor]. (t.y.). Koç Üniversitesi Dijital Koleksiyonu.

Caminin inşaatının sürdüğü yıllara ait fotoğraflarda (Şekil 8 ve Şekil 9) cami ve minare etrafına iskeleler kurulduğu görülmektedir. Şekil 14'te iskeleler kaldırılmaya başlanmış, caminin çokgen gövdesi ortaya çıkmış, T pencerelerin camları henüz takılmamıştır.

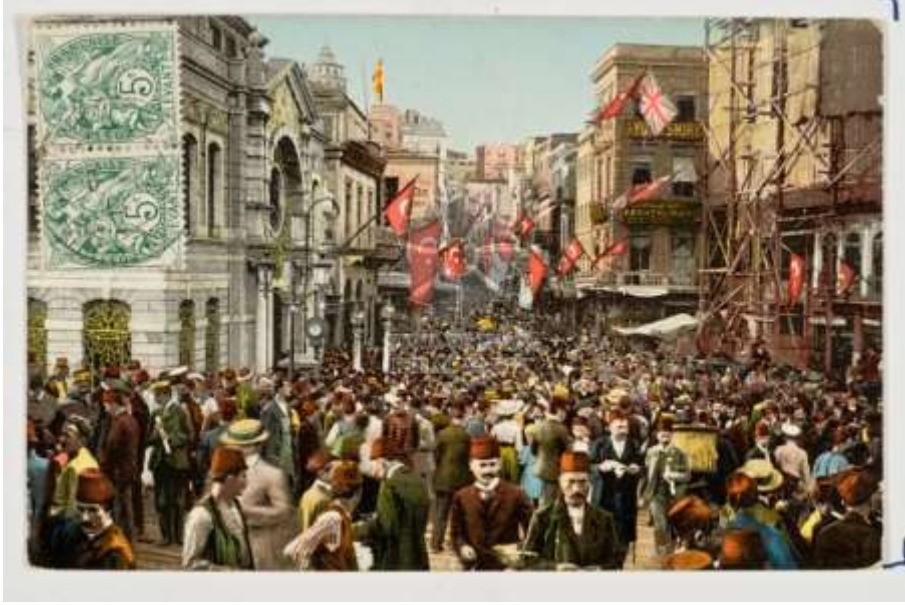
Şekil 9 Karaköy Camisi'nin inşaatı sürerken, caminin cephesinde iskeleler kurulu. Sol tarafta Aziziye Karakolu görülmektedir [Fotoğrafçı bilinmiyor]. (t.y.). A6_Kutu_004 (Demirbaş no. FKA_004699), İAE, İstanbul.

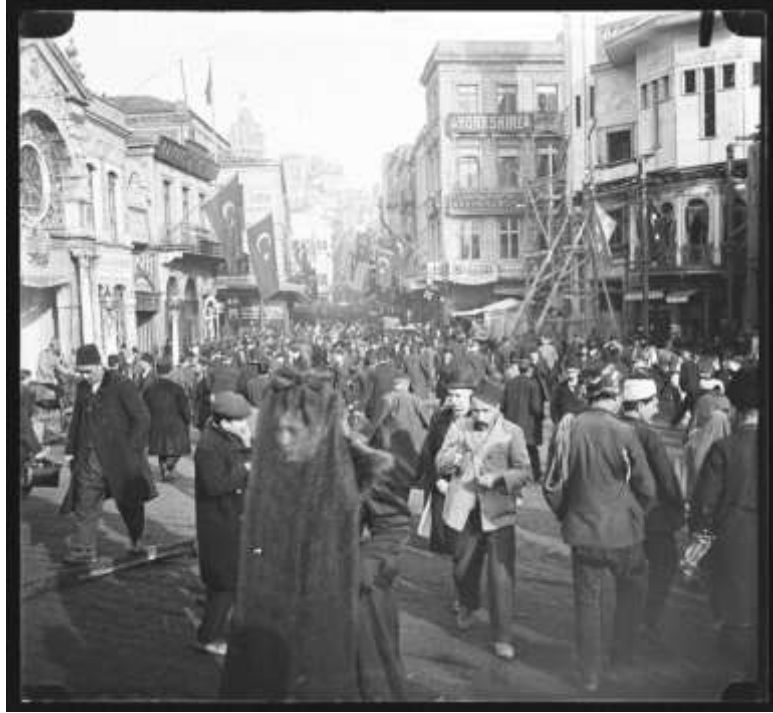
Şekil 10 Karaköy Camisi'nin inşaatı sürerken, [Fotoğrafçı bilinmiyor]. (t.y.). Eski İstanbul Fotoğrafları Arşivi.

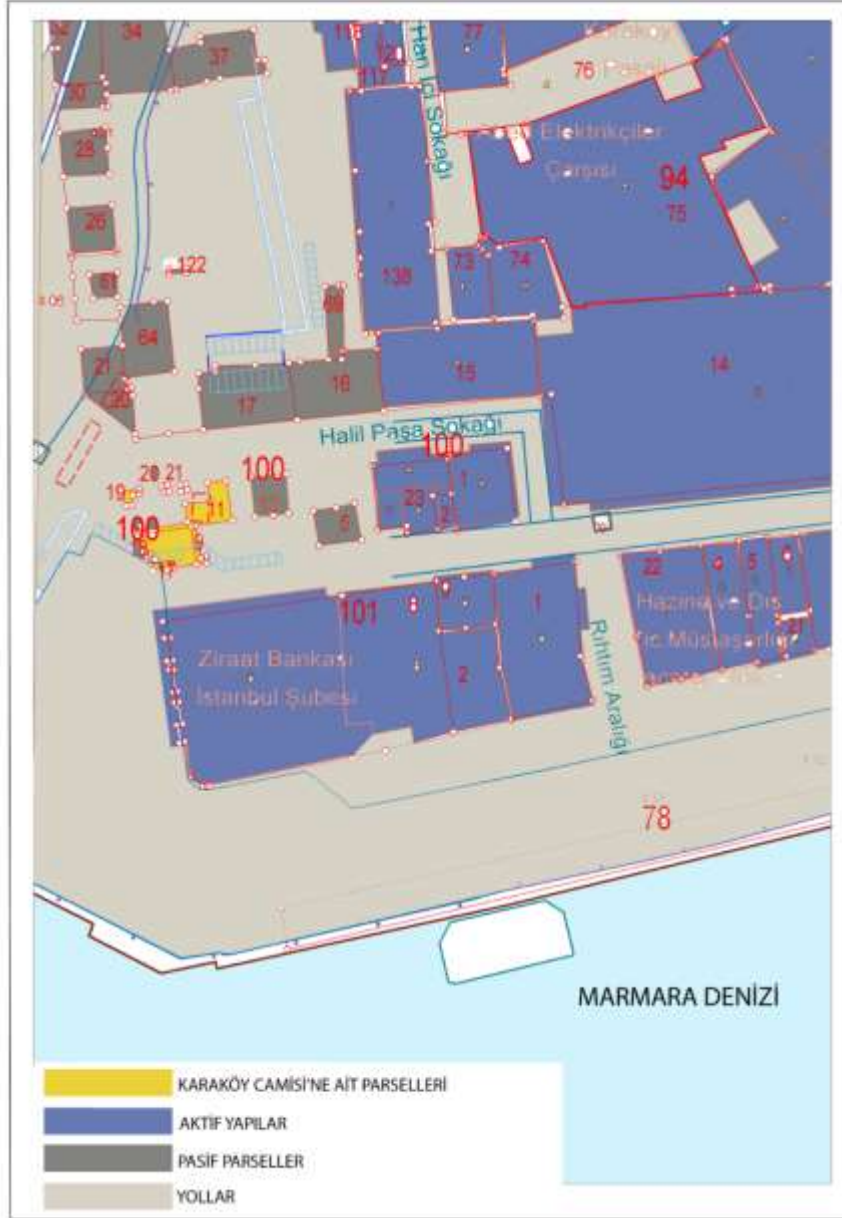
Şekil 11 (Kartograf). (2022). Karaköy Camisi parselasyonu [Harita]. (Netcad çizim programından edinilen ekran görüntüsü).

Yapı aynı zamanda ilginç bir parselasyona sahipti. Batur (2003:457), Vakıflar Genel Müdürlüğü arşivindeki dosyasında cami girişinin yer aldığı 11 numaralı parsel dışında sadece yapının taşıyıcı sisteminin oturduğu birer kolon ölçüsünde beş küçük parselin de camiye ait olduğunu aktarır. Çalışma kapsamında Batur'un bahsettiği dosyaya ulaşılamasa da Beyoğlu ilçesinin günümüzdeki parselasyon durumunu gösteren dijital tabanlı verilerden (Şekil 11) camiye ait parseller tespit edilmiştir.

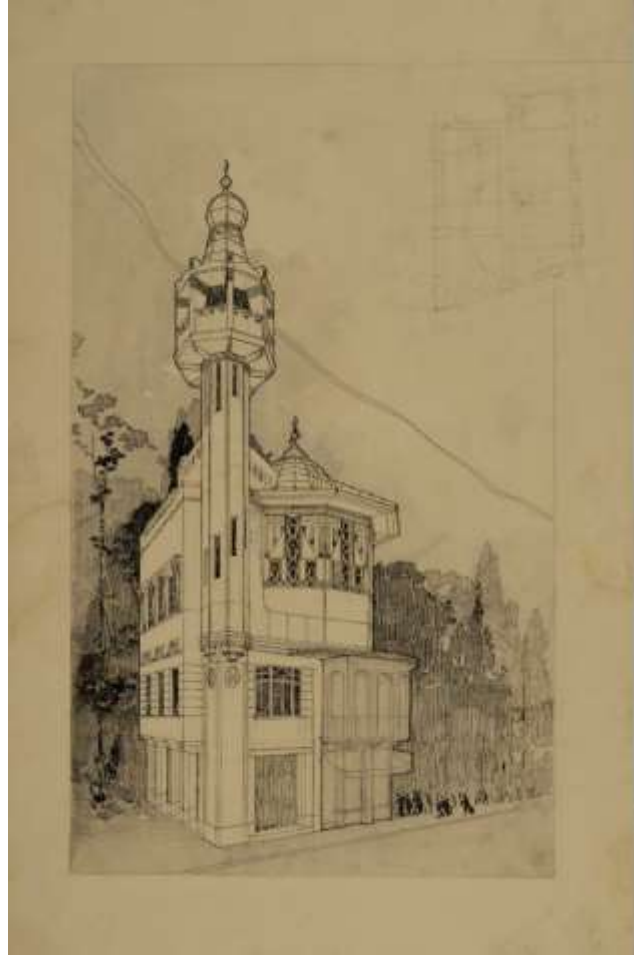
Şekil 13 Karaköy Camisi perspektifi çizimi (Udine Kent Müzesi Arşivi).

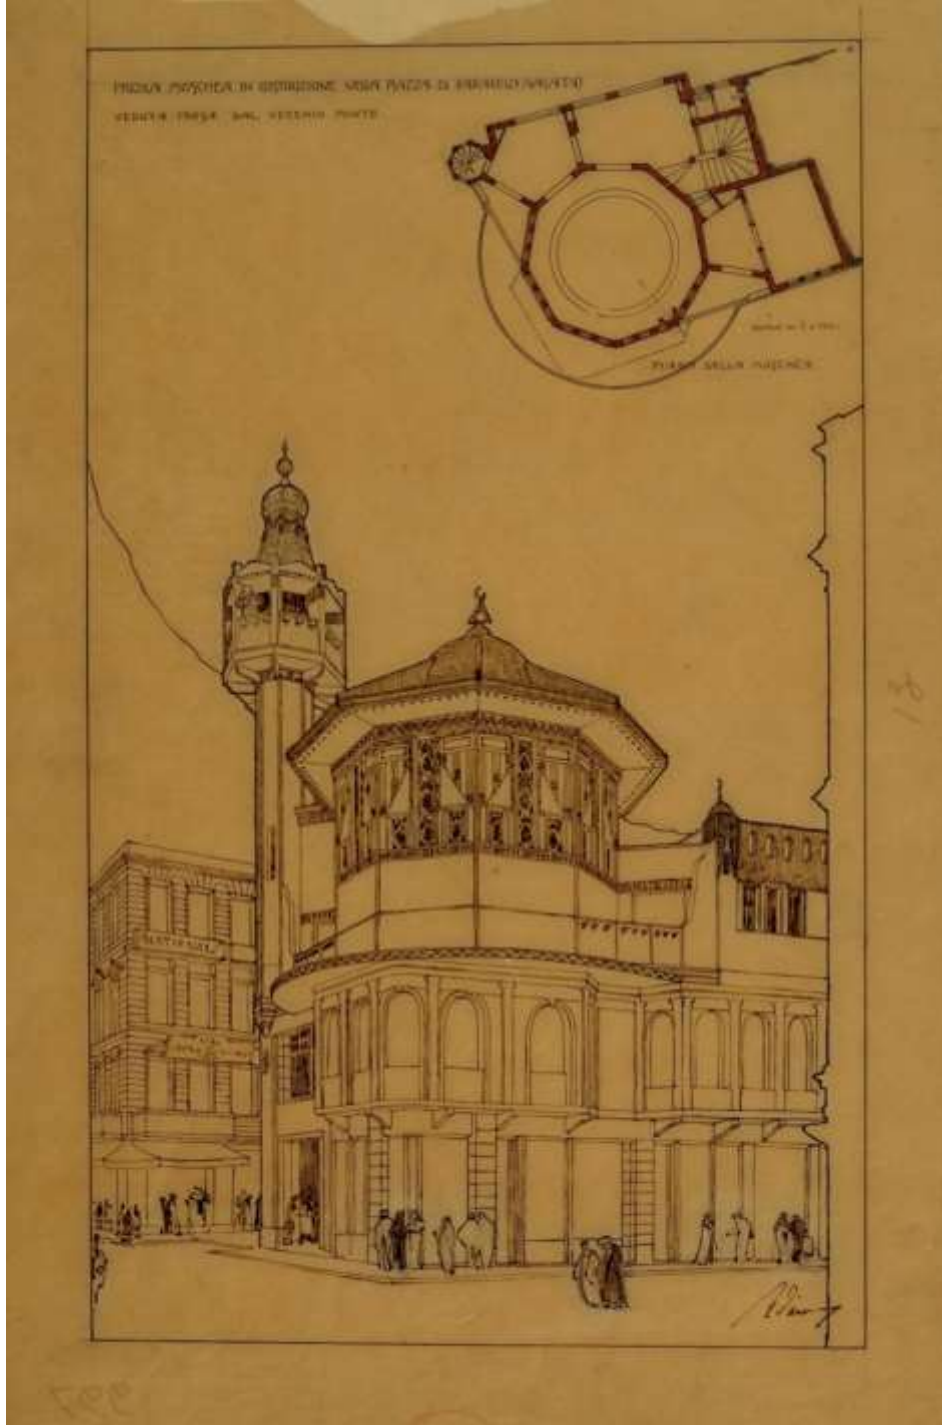
Şekil 14 Karaköy Camisi perspektifi çizimi (Udine Kent Müzesi Arşivi).

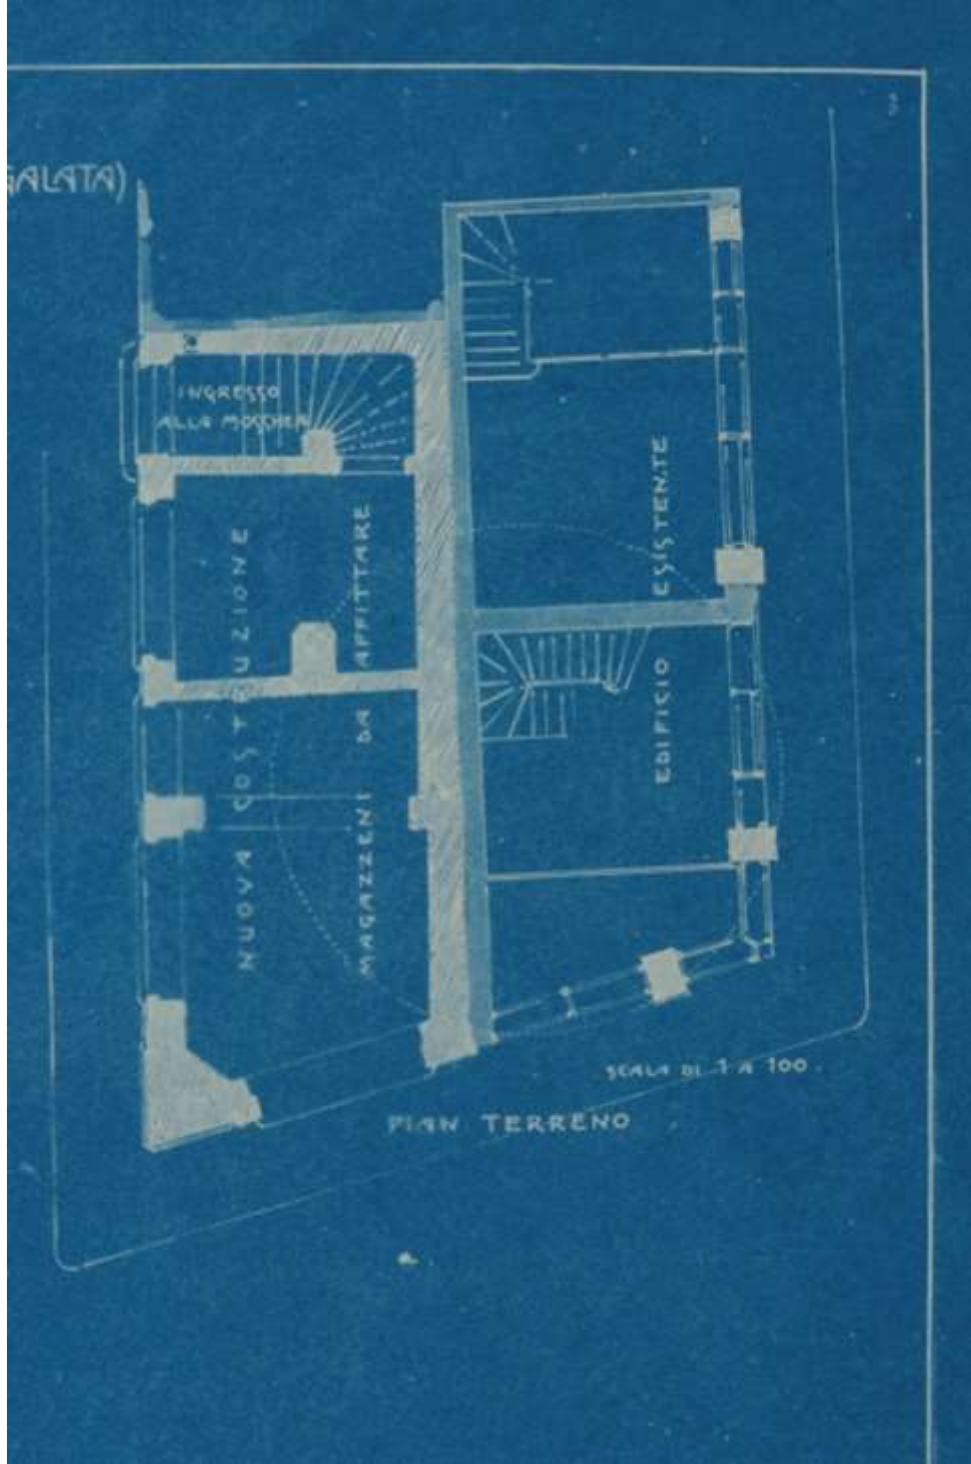
Şekil 15 Zemin kat (dükân katı) planı. Solda yeni yapılacak binada camiye çıkan merdiven ve kiralık depolar, sağdaki mevcut binada dükkanlar yer almaktadır (Udine Kent Müzesi Arşivi).

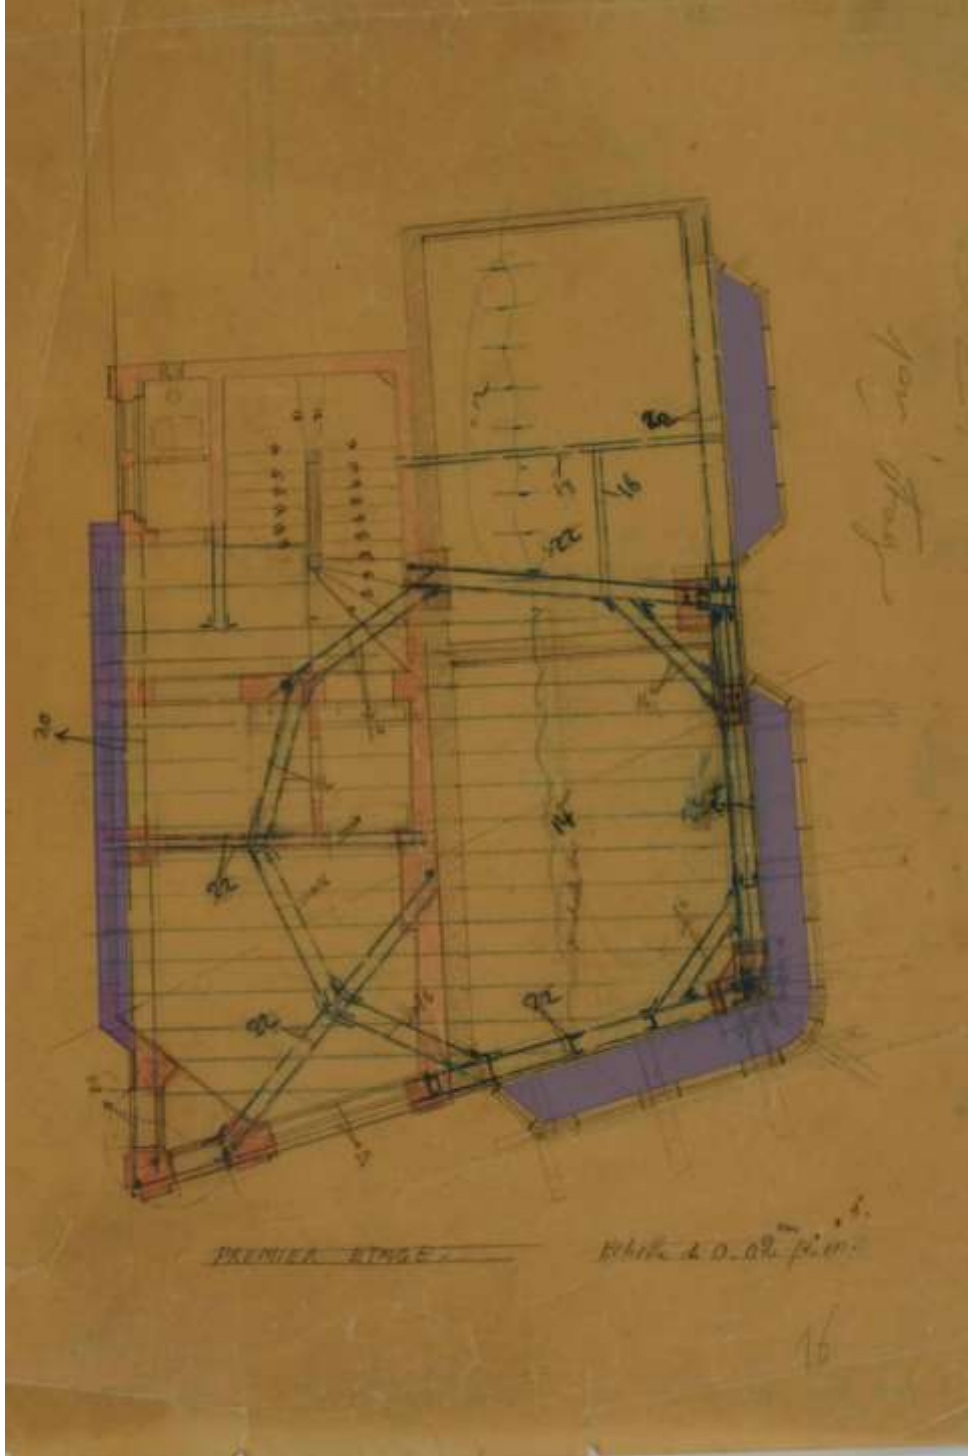
Şekil 16 Birinci normal (dükân katı) kat planı. Karaköy Meydanı, Kemankeş ve Halil Ağa Sokak yönündeki kapalı çıkımlar mor renkle gösterilmiştir (Udine Kent Müzesi Arşivi).

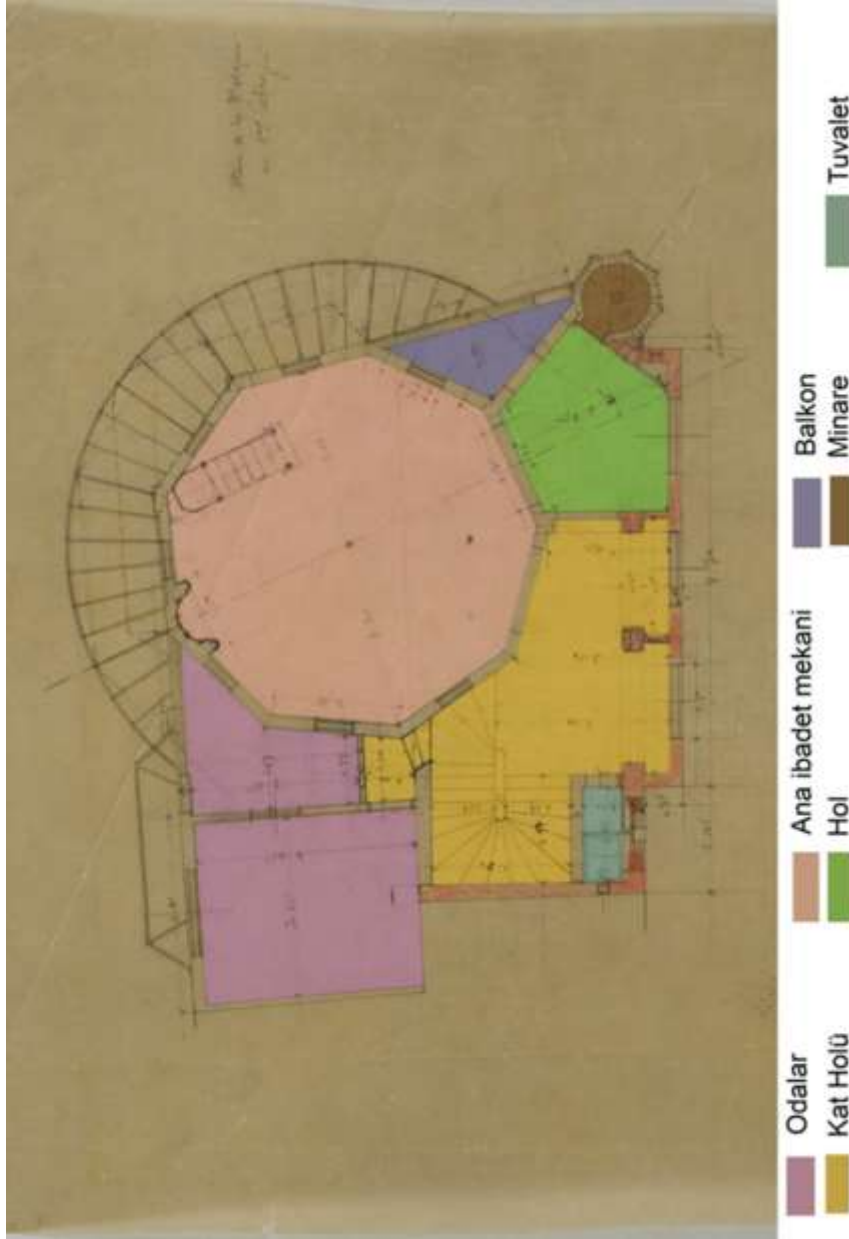
Şekil 17 Cami kat planı (Udine Kent Müzesi Arşivi).

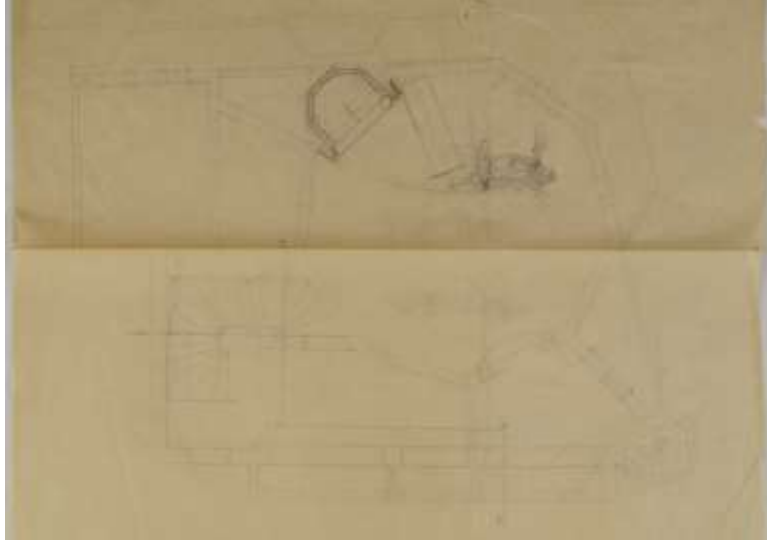
Şekil 18 Konumu değiştirilen mihrap nişi (Udine Kent Müzesi Arşivi).

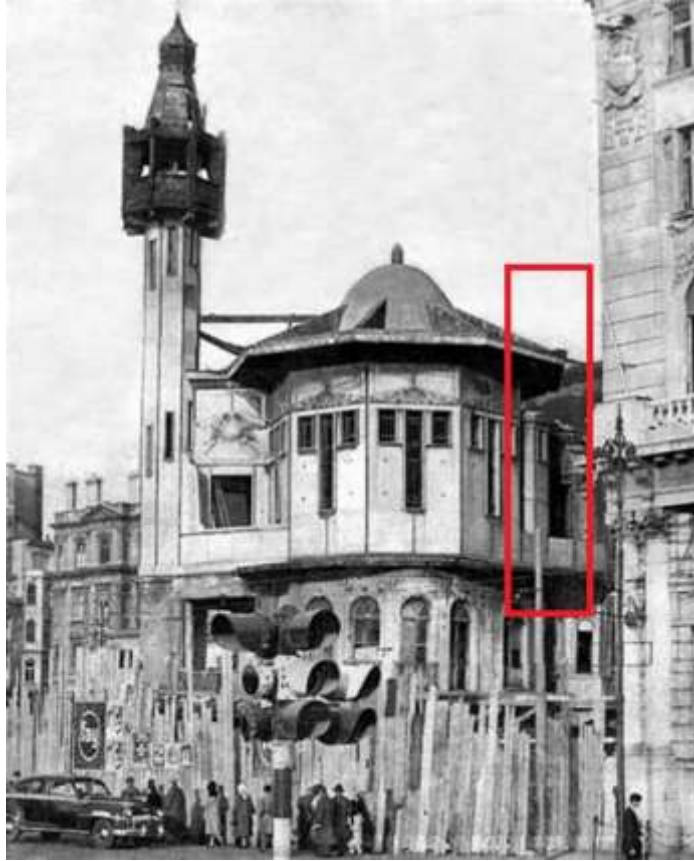
Şekil 19 Karaköy Camisi mihrap duvarı ([Fotoğrafçı bilinmiyor]. (1958). Levent Civelekoğlu blog sayfası.

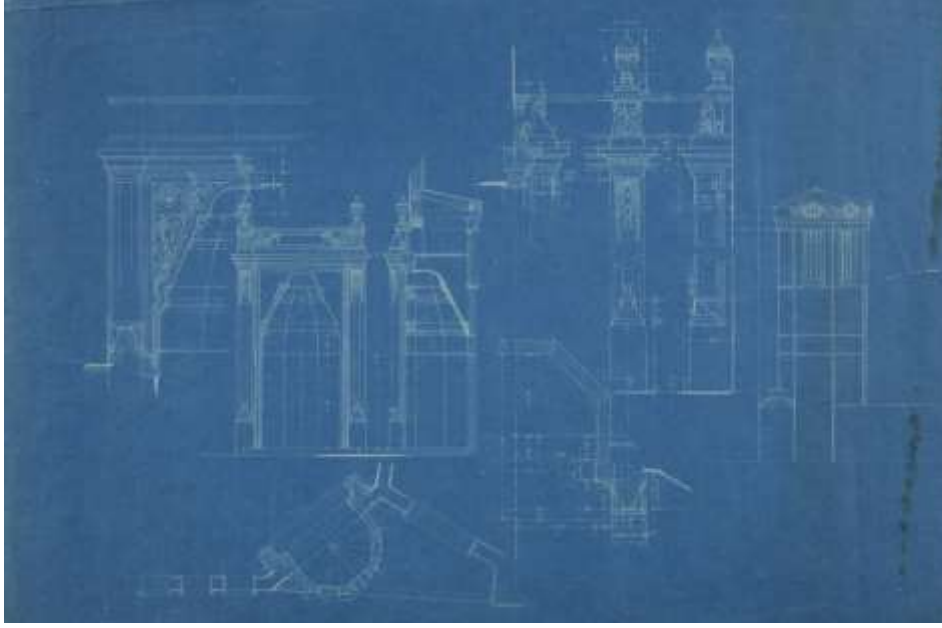
Şekil 20 Mihrap plan, kesit ve görünüşleri (Udine Kent Müzesi Arşivi).

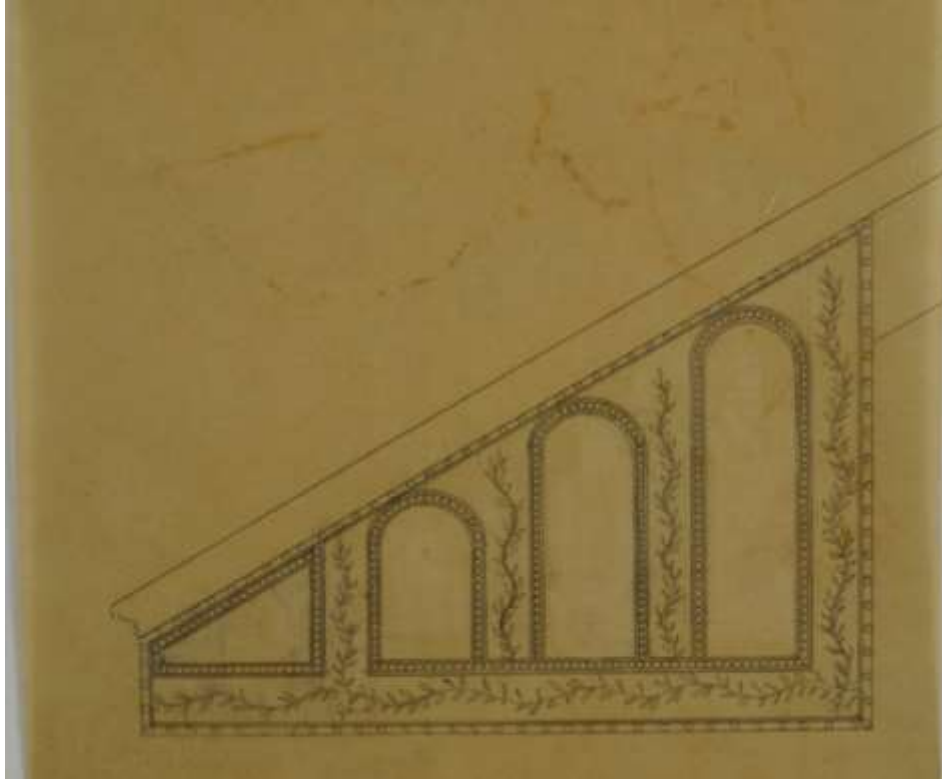
Şekil 21 Minber yan görünüşü (Udine Kent Müzesi Arşivi).

Ancak bu yerleşimin, mihrabın önünü kapatacağından uygulanmış olması pek olası değildir. Minbere ait yalnızca bir çizim paftası vardır (Şekil 21). D'Aronco'nun ölçü, malzeme bilgilerinin detaylıca işlendiği diğer çizimlere karşın minber yan görünüş çiziminde herhangi bir ölçü ya da kot bilgisi yer almaz. Çizimde minberin yan aynalığında ardışık üç kemer ve stilize yaprak bezemeleri bulunmaktadır.

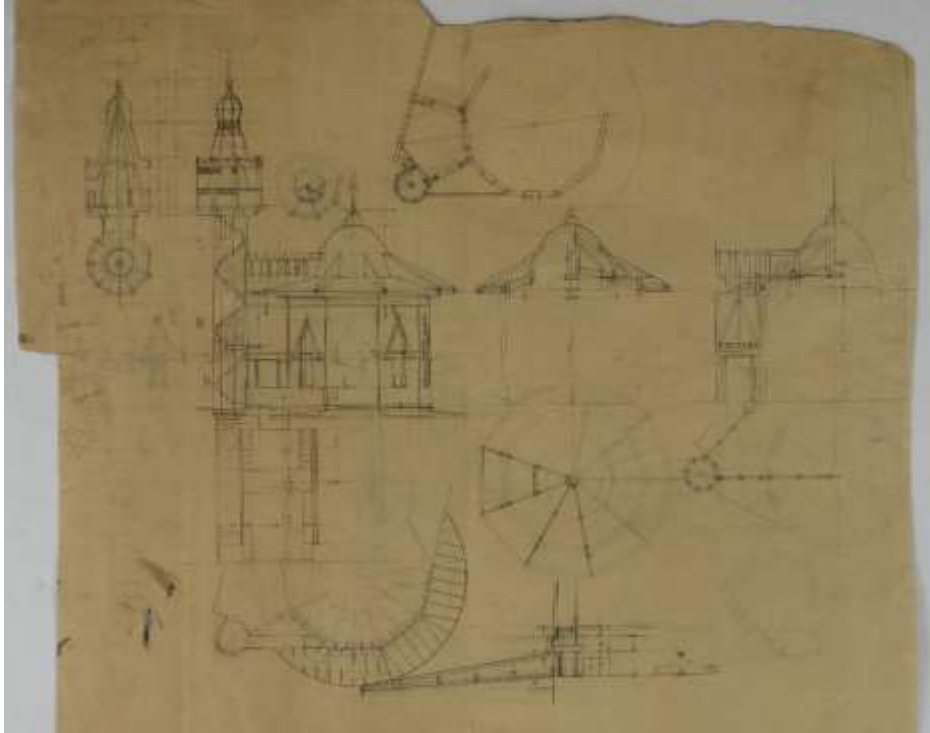
Şekil 22 Minare plan ve görünüşü (Udine Kent Müzesi Arşivi).

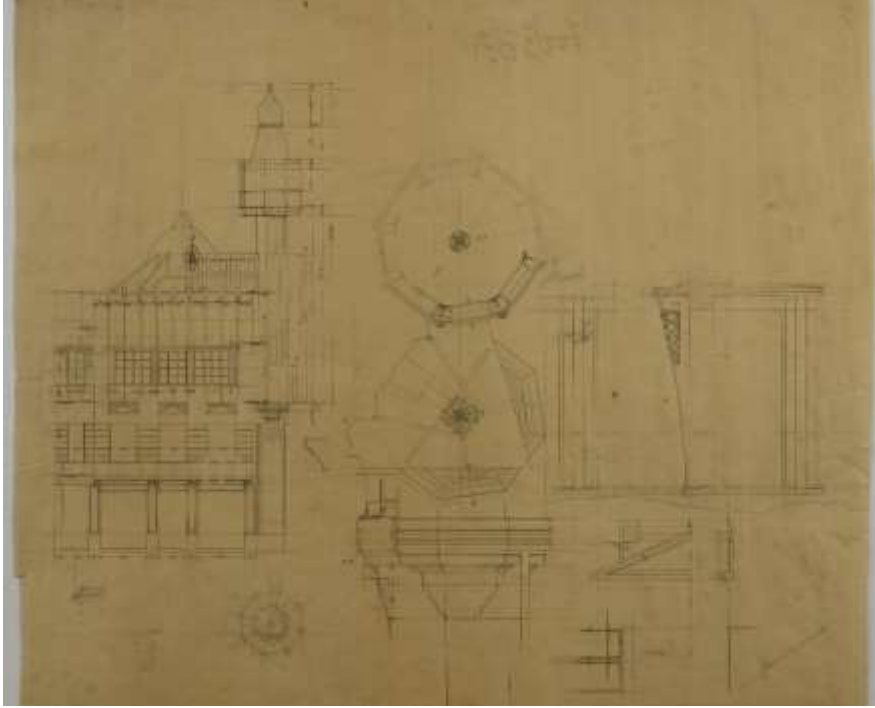
Şekil 23 Minare, kubbe ve çokgen ibadet mekânı kesitleri. Bu kesitte aynı zamanda, D'Aronco'nun cami için T pencere yerine farklı bir form denediği görülmektedir (Udine Kent Müzesi Arşivi).

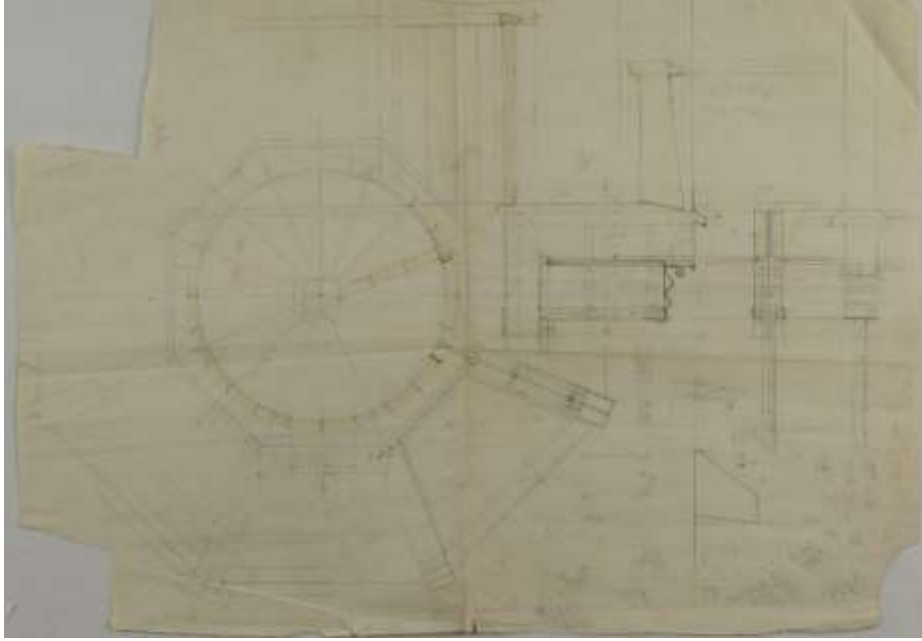
Şekil 24 Minare planı ve şerefe korkuluk kesiti. Mimar, ahşap malzemeyi sarı renkle; mermer malzemeyi kırmızı renkle ve metal malzemeyi mavi renkle göstermiştir. Minare planında çokgen ayrıtların dışındaki düşey bronz kaplama gösterilmiştir. (Udine Kent Müzesi Arşivi).

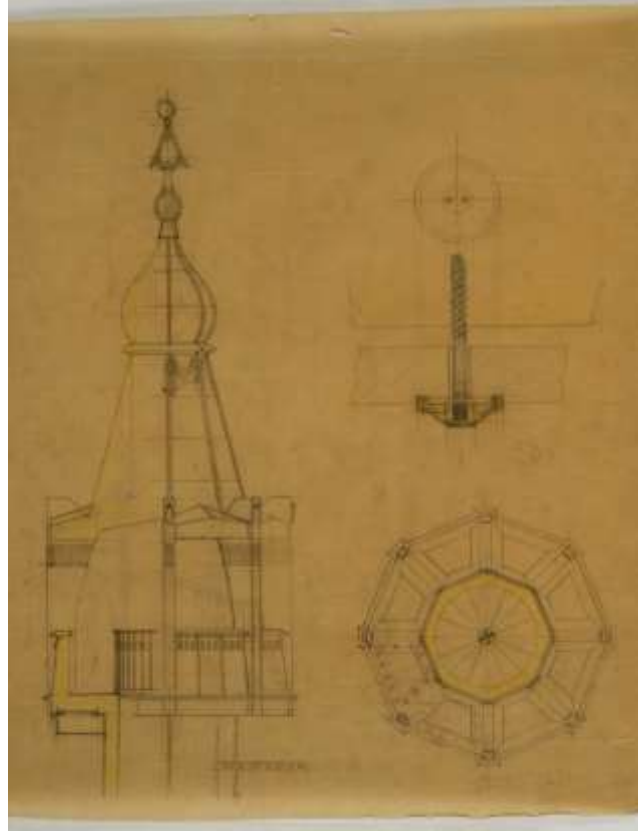
Şekil 25 Şerefe kesit perspektifi, sağda şerefe saçak planı görülmektedir. En üstte ahşap mermer birleşim detayı çizilmiştir. (Udine Kent Müzesi Arşivi).

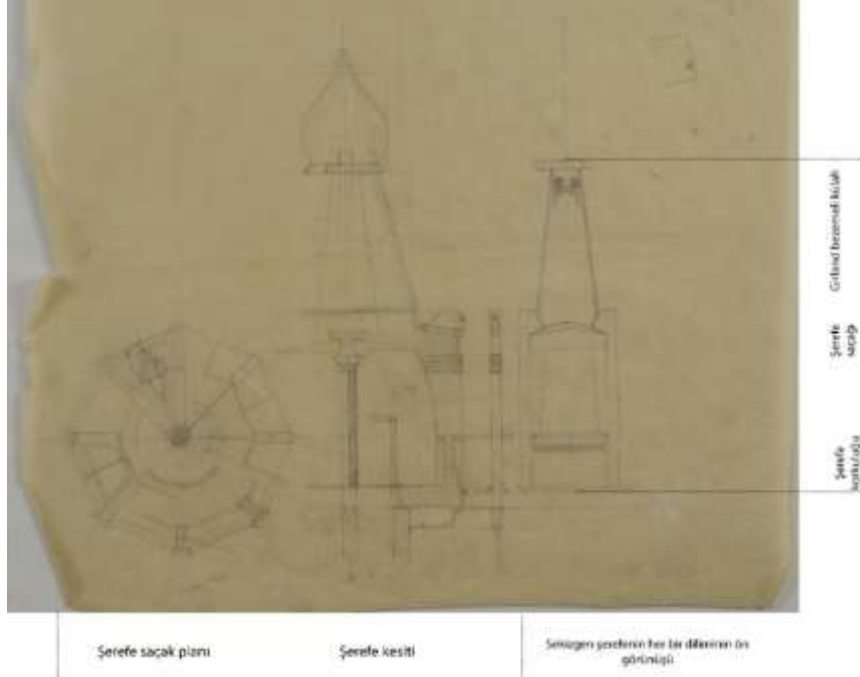
26 Şerefe detayları, sırasıyla; şerefe saçak planı, külah kesiti ve sekizgenin her bir illeninin ön görünüşü (Udine Kent Müzesi Arşivi).

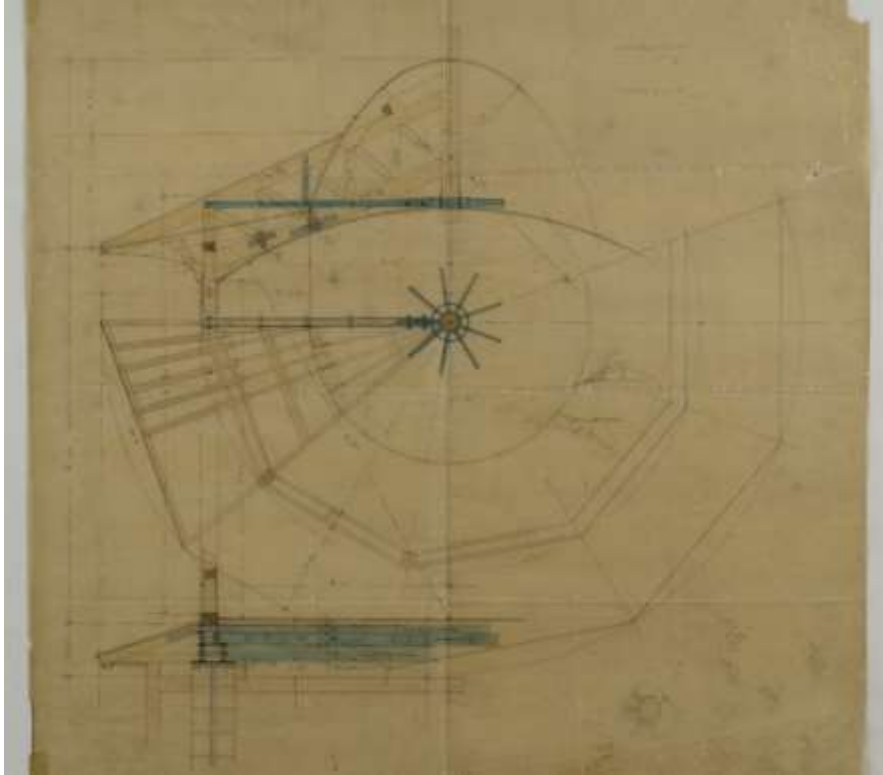
Şekil 28 Kubbe ve dokuzgen çatı detayı (Udine Kent Müzesi Arşivi).

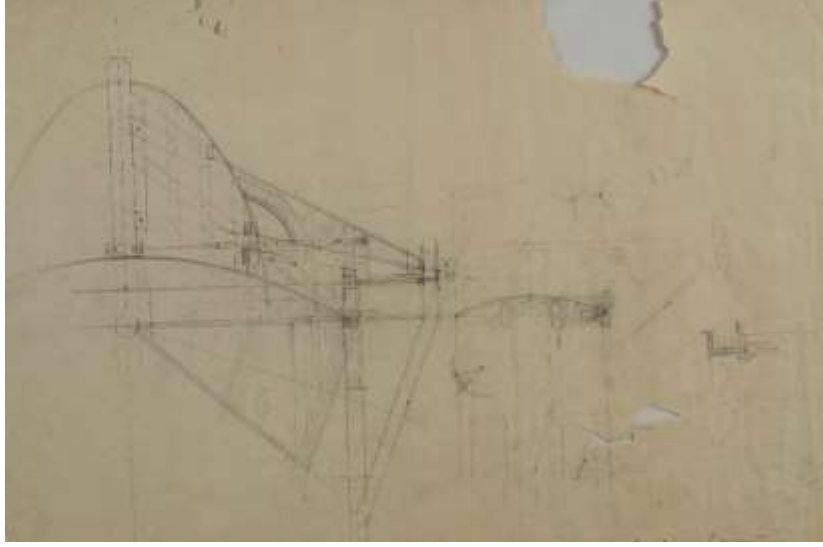
Şekil 29 Kubbe iskelet detayı (Udine Kent Müzesi Arşivi).

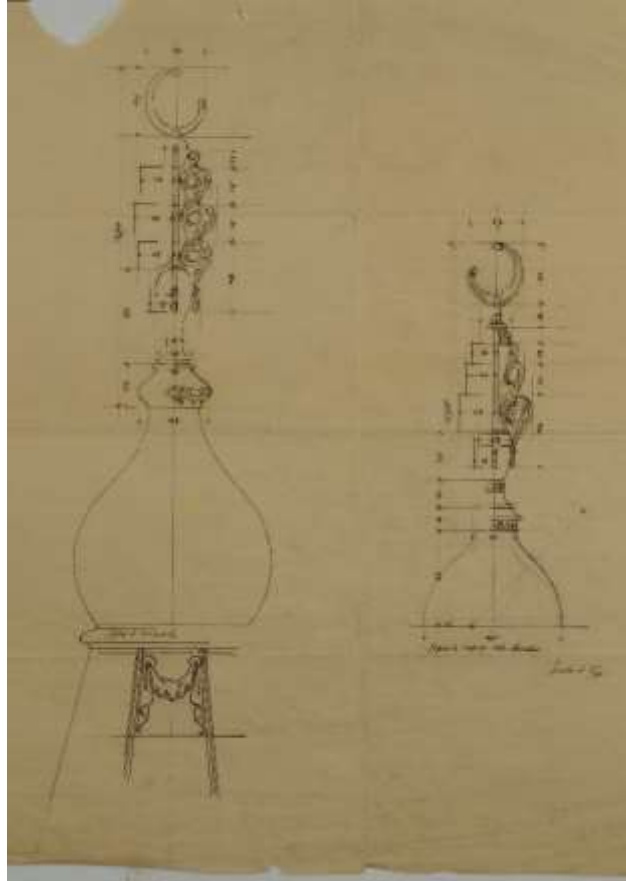
Şekil 30 Kubbenin alemi (sağda) ve minarenin alemi (solda) (Udine Kent Müzesi Arşivi).

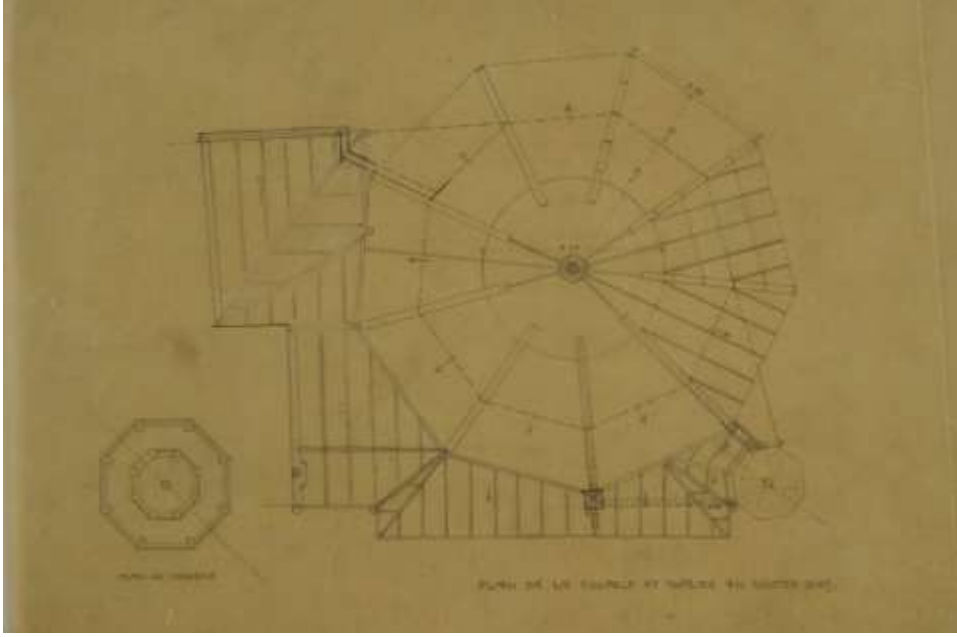
Şekil 31 Çokgen mekânın üst örtü yüzeyine uygulandığı düşünülen bezeme (Udine Kent Müzesi Arşivi).

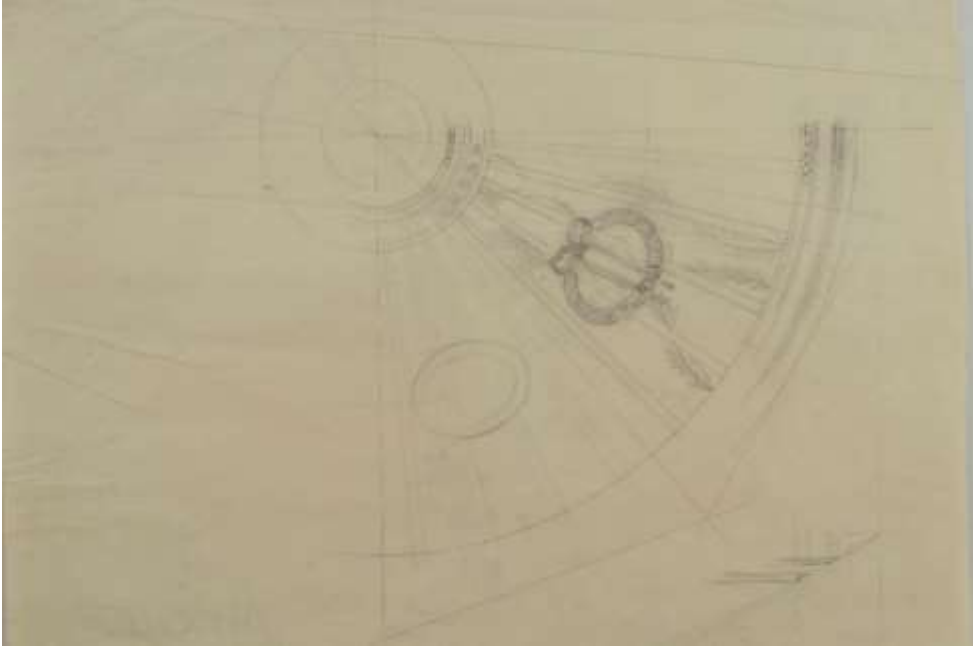
Şekil 32 Ana ibadet mekânı ve diğer birimlerin üst örtü planı (Udine Kent Müzesi Arşivi).

Kat yüksekliği 6 metre olan çokgen ibadet mekânı haricinde daha alçak kotta biten diğer birimler kırma çatıyla örtülmüştür (Şekil 32).

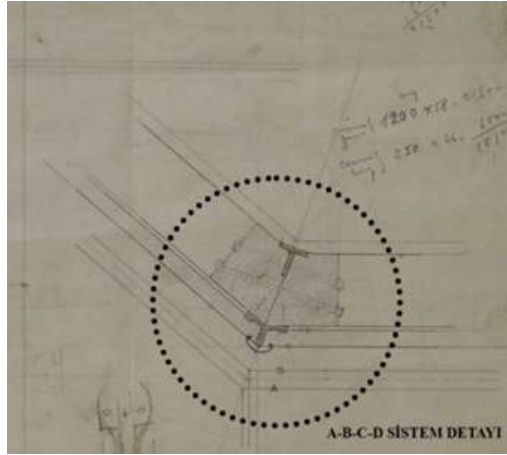
Şekil 33 Cami dış duvar detayı (Udine Kent Müzesi Arşivi).

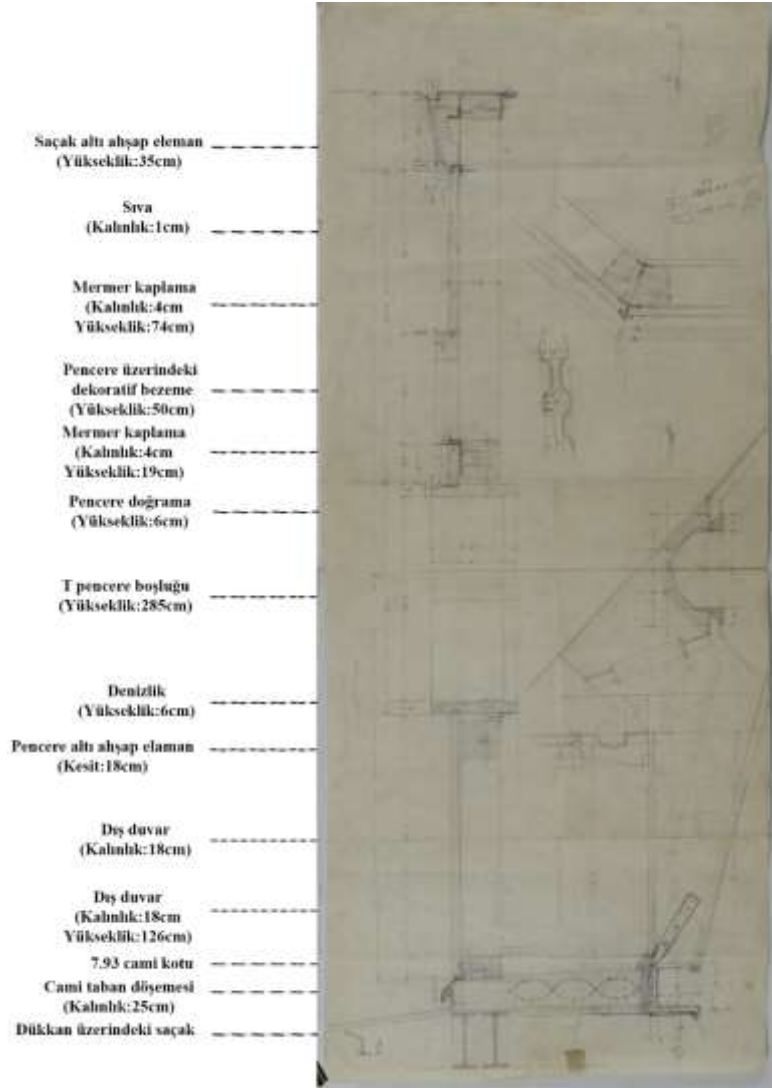
Şekil 34 A-B-C-D sistem detayı (Udine Kent Müzesi Arşivi).

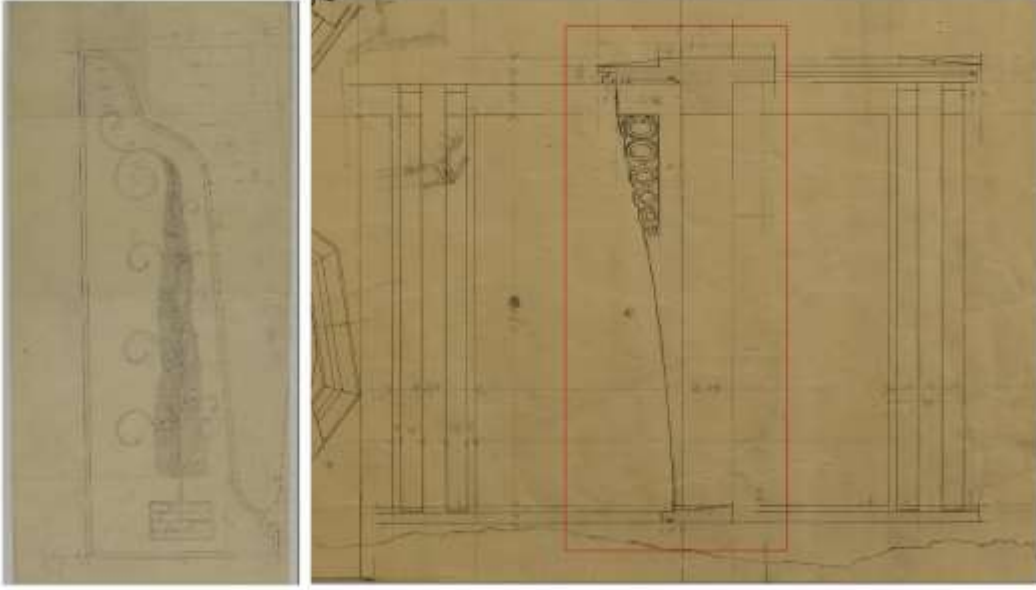
Şekil 36 Minare bitişiğindeki bitki motifi (solda), cami katındaki pencere üzerindeki saçakların ve onları taşıyan bezemeli payandaların yan görünüşü (sağda) (Udine Kent Müzesi Arşivi).

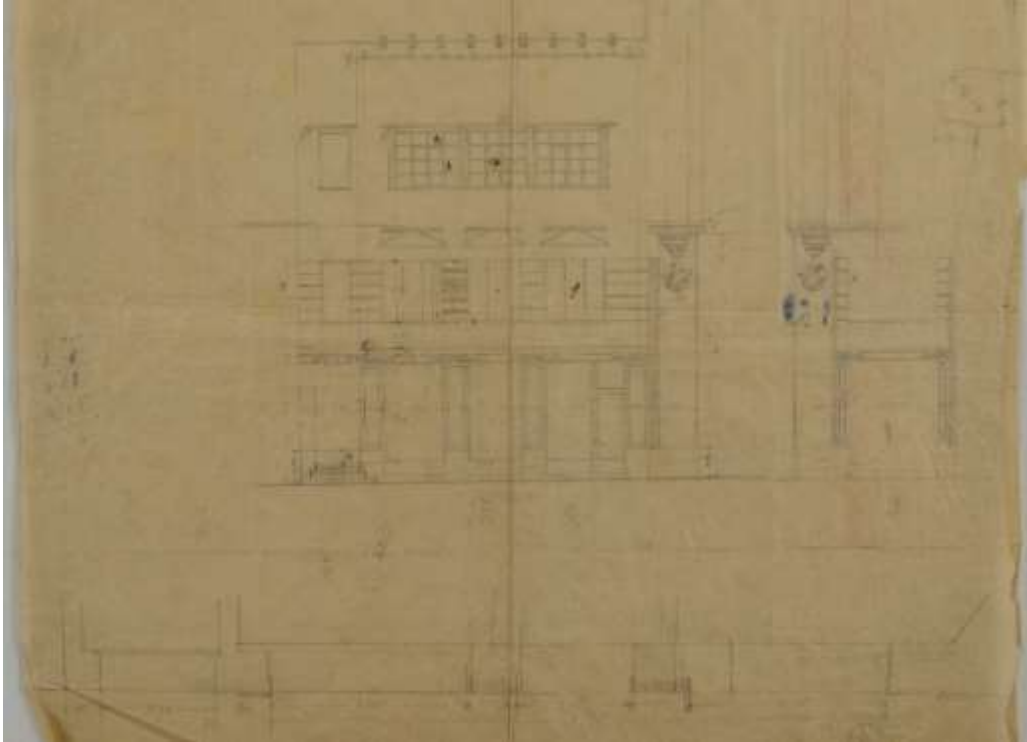
Şekil 37 Kuzey (cami giriş) cephesi (Udine Kent Müzesi Arşivi).
