Bir simge yapının mimari tarihçesi: Yapımından günümüze Karaköy Camisi

Doç. Dr. Alev Erkmen*, Yük. Mimar Sultan Yılmaz**

An architectural monograph of the Karaköy Mosque in Istanbul

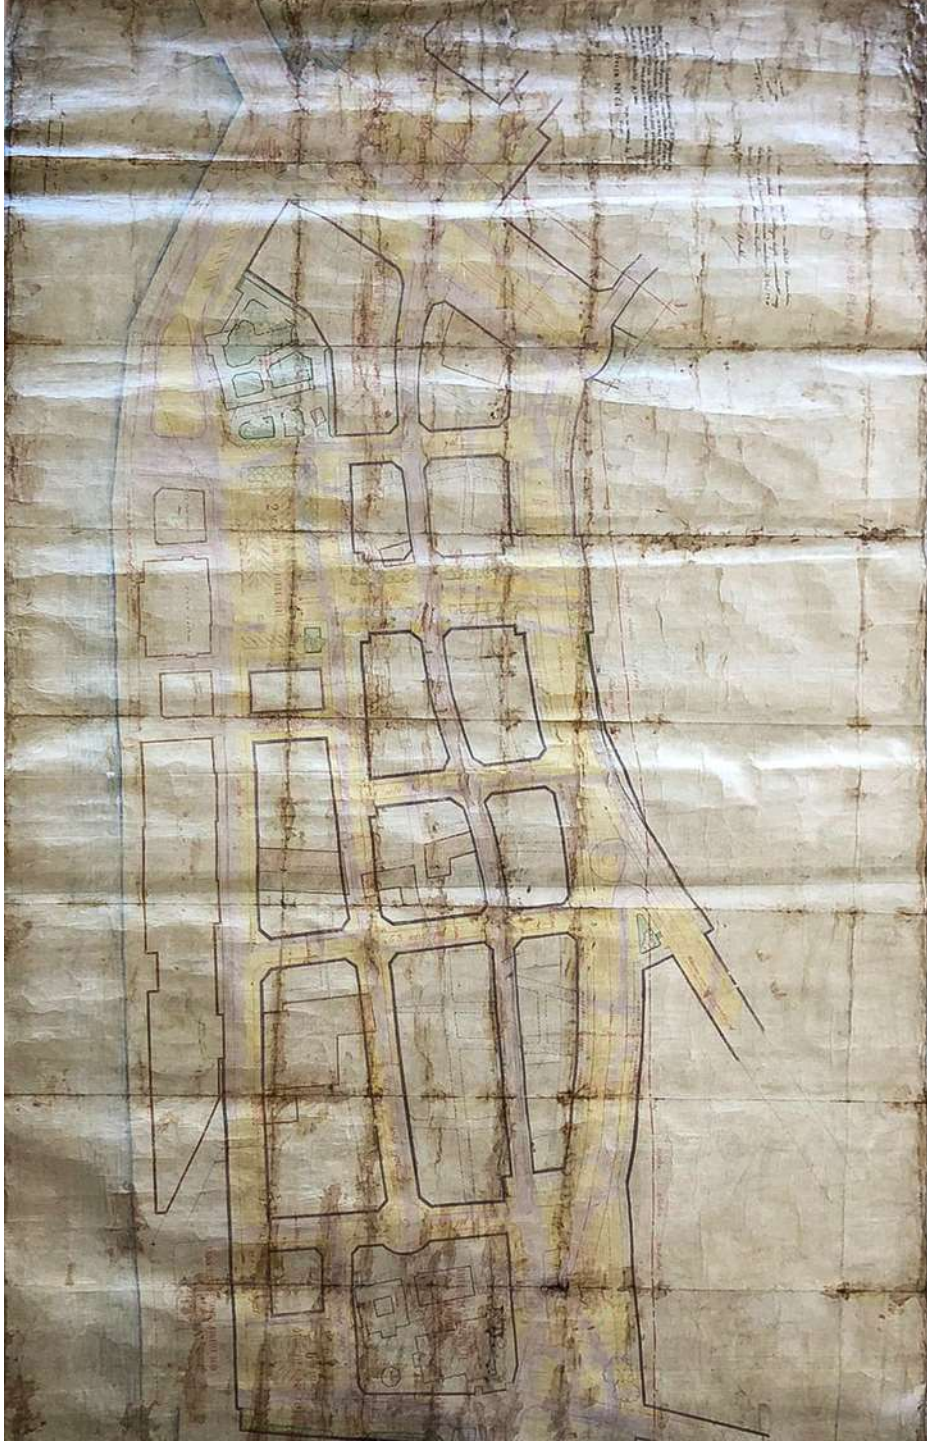
Şekil 39 Prost, H. (Kartograf). (1940). Beyoğlu-Galata-Karaköy-Tophane 1/500 ölçekli Henri Prost Nazım Planı (İBB Atatürk Kitaplığı, Demirbaş: Hrt_009415).

Karaköy Meydanı'nın (Şekil 38) genişletilmesini öngören ilk çalışma Henri Prost'un hazırladığı Beyoğlu – Galata – Karaköy – Tophane, 1/500 ölçekli Nazım Planıdır (Şekil 39). Prost'un 29 Haziran 1940 tarihli imzasının olduğu imar planının üzerinde 3 Aralık 1940 tarihli İstanbul Belediyesi Umumi Meclis onayı ve 18 Mart 1942 tarihli Yapı ve İmar İşleri Reisi'nin onayı da bulunmaktadır. Planda Karaköy Camisi ve Havyar Han'ın bulunduğu yapı adaları genişletilen yola katılmış, Komisyon (Borsa) Han'ın yapı adası yoldan geri çekilmiş, Seyr-i Sefain (Vagon Li) Binası'nın bulunduğu yapı adası 1 nolu otomobil durak yeri olarak gösterilmiştir. Ziraat Bankası Binası üzerinde "Tahakkuk edecek. Mubrem bir luzum üzerine kaldırılacak" ibaresi, Yeraltı Camisi'nin üzerinde ise "üst kısmı açılacak ve yeşil teras halinde Tanzim edilecek" ibaresi yer almaktadır (Şekil 40).

Araştırma kapsamında ulaşılan ve Şekil 42'de gösterilen 10 Ocak 1954 tarihli 1/500 ölçekli Beyoğlu Ciheti planı, İlhan Tekeli'nin (t.y.:101) Azapkapı-Tophane Tafsilat Planı betimlemesiyle örtüştüğünden Şekil 42'deki planın Azapkapı-Tophane Tafsilat Planı olduğu anlaşılmıştır. Prost Planı'nda (Şekil 39) Karaköy Camisi ve Havyar Han'ın bulunduğu yapı adaları yola dahil edilmiştir. Bu planda (Şekil 42) ise bu yapı adaların yerine 21.50m yüksekliğinde bir bina önerilmiştir. Ziraat Bankası yerinde bırakılmış; Seyri Sefain ile postane binalarının bulunduğu yapı adaları yola dahil edilmiştir. Komisyon (Borsa) Han'ın yerine de yüksekliğinin yapılacak etüde göre belirleneceği yeni bir bina önerilmiştir.

Karaköy Camisi yıkıldıktan sonra yeri boş kalmıştır (Şekil 51). Arsası, Şekil 39 ve Şekil 40'ta gösterilen Prost Planı'ndaki gibi yola dahil edilmemiştir. Prost Planı'nın revize edilmesiyle onaylanan 17 Şubat 1954 tarihli Beyoğlu Ciheti Nazım Planının detaylandırılmasıyla hazırlanan ve Şekil 42'de gösterilen Topkapı-Azapkapı Tafsilat Planında cami arsası için öngörülen 21.50m yüksekliğindeki yapı inşa edilmemiştir (Şekil 52). Cami arsası, durak yeri, otopark alanı, alt geçit giriş-çıkışı işlevleriyle düzenlenen kaldırıma dahil edilmiştir (Şekil 53 ve Şekil 54). Günümüzde Karaköy Camisi arazisi halen boştur ve yol kotundan yüksekte (Şekil 55), yakın çevresiyle bağlantısı kopmuş bir yeşil alana dönüşmüştür (Şekil 56).

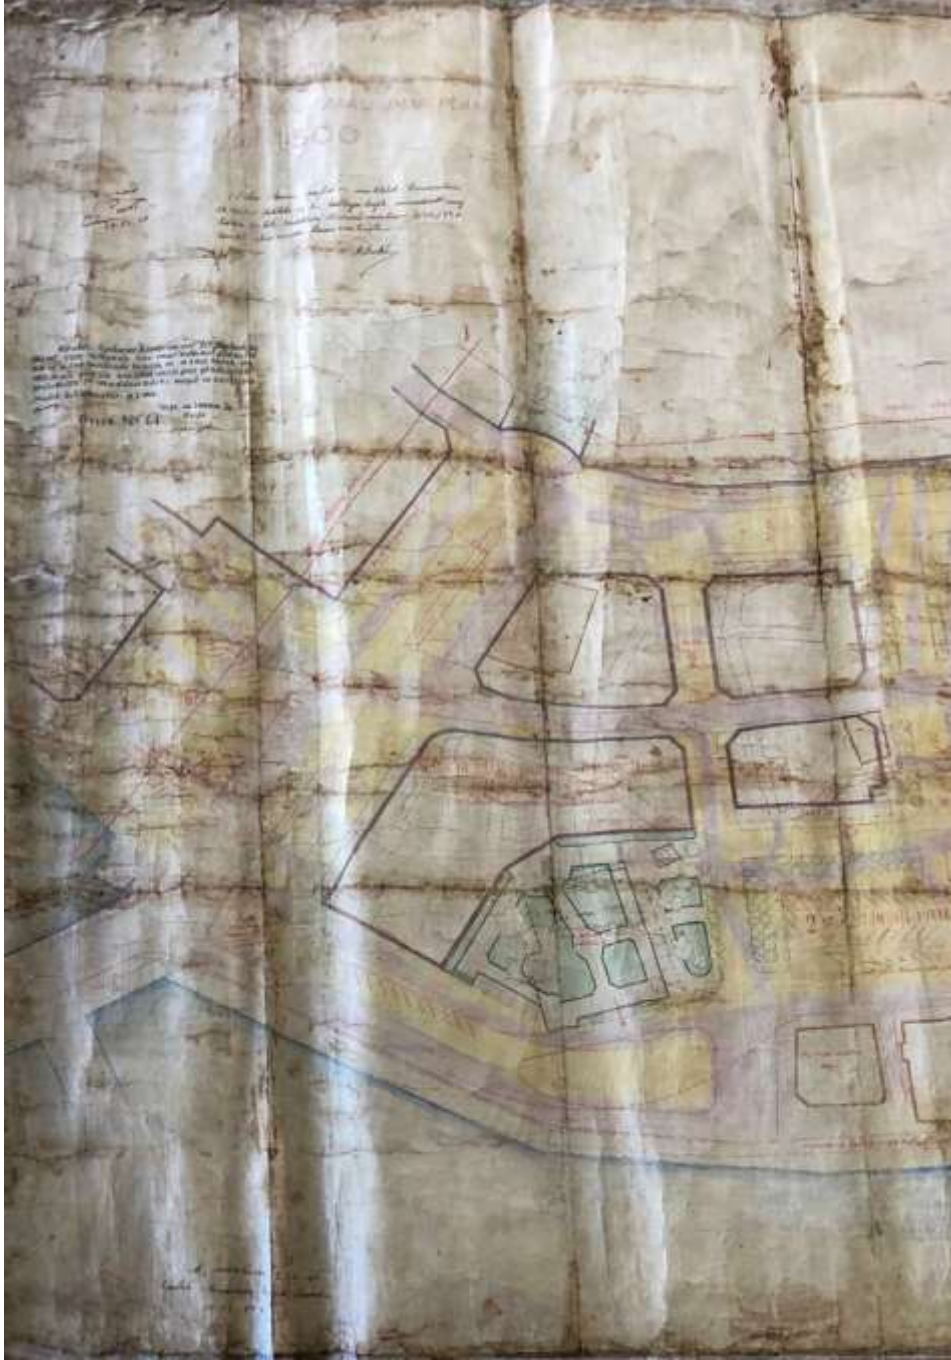
Şekil 40 Prost, H. (Kartograf). (1940). 1/500 ölçekli H. Prost imzalı Nazım Planında Karaköy Meydanı [Harita]. (İBB Atatürk Kitaplığı, Demirbaş: Hrt_009415).

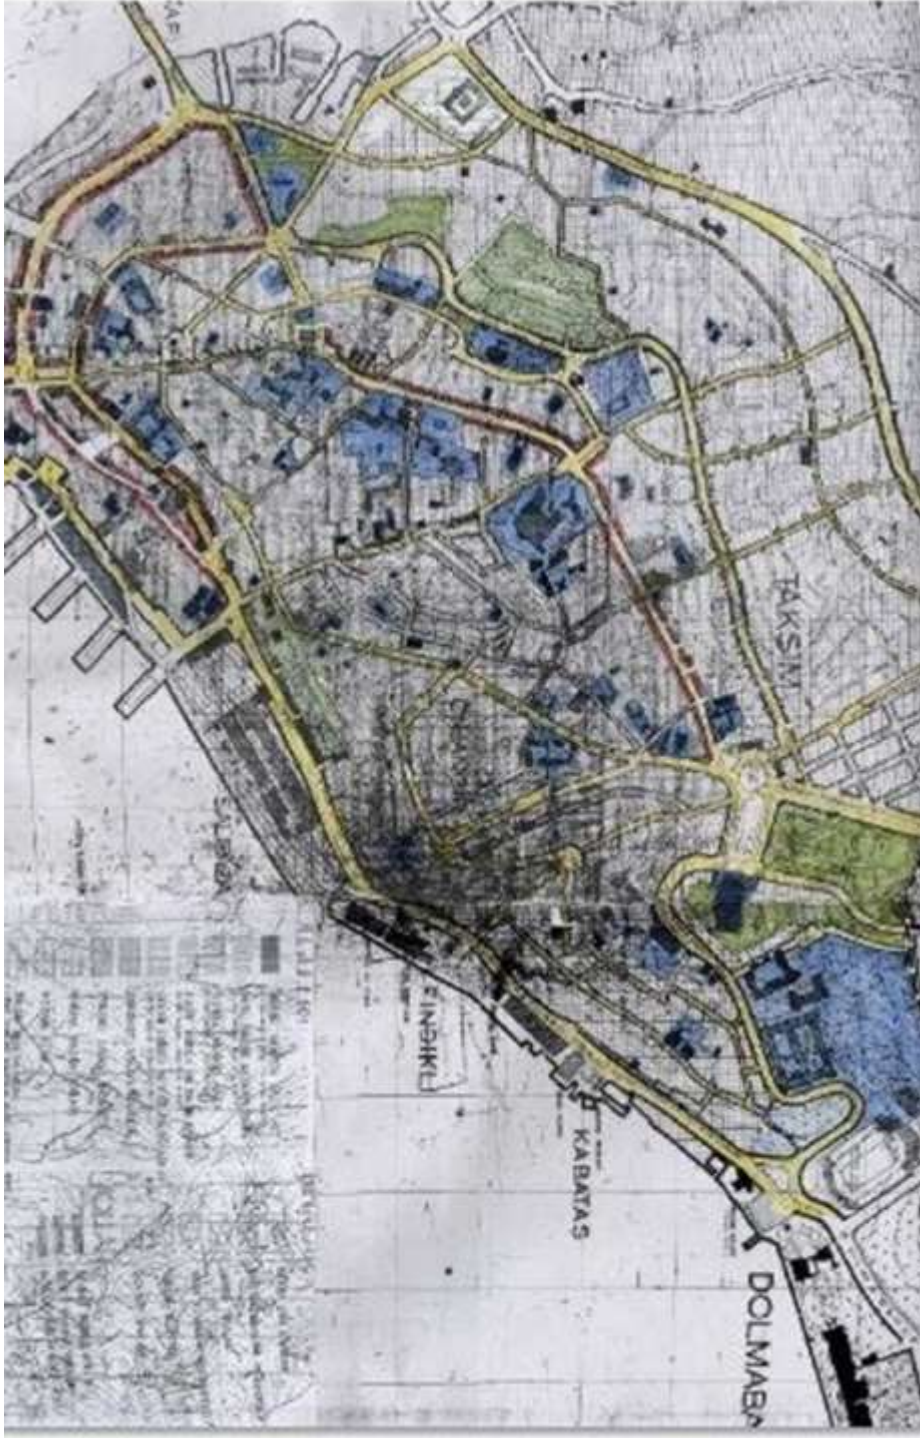
Şekil 41 (Kartograf). (1954). 17 Şubat 1954 tarihli Beyoğlu Ciheti Nazım Planı, bu plan 16 Ekim 1953 tarihinde genel meclis tarafından kabul edilmiştir [Harita]. (Erişim adresi: https://www.researchgate.net/figure/1-5000-scale-Beyoglu-master-plan-with-17-02-1954-as-the-approval-date-10_fig15_322595360).

Bu revize planlardan biri olan "Beyoğlu Ciheti Nazım Planı" 16 Ekim 1953 tarihinde Genel Meclis tarafından kabul edilmiş ve 17 Şubat 1954 tarihinde Bakanlıkça onaylanarak yürürlüğe girmiştir (Şekil 41). Bu plan Prost Planı'nı tamamen değiştirmemiş, başlıca iki değişiklik yapılmıştır. İki Prost Planı'nda uygulamaya geçmesinin imkânsız olduğu açığa çıkan yerlerin değiştirilmesi, ikincisi ise planlama sahasının büyütülmesi¹⁷ olmuştur.

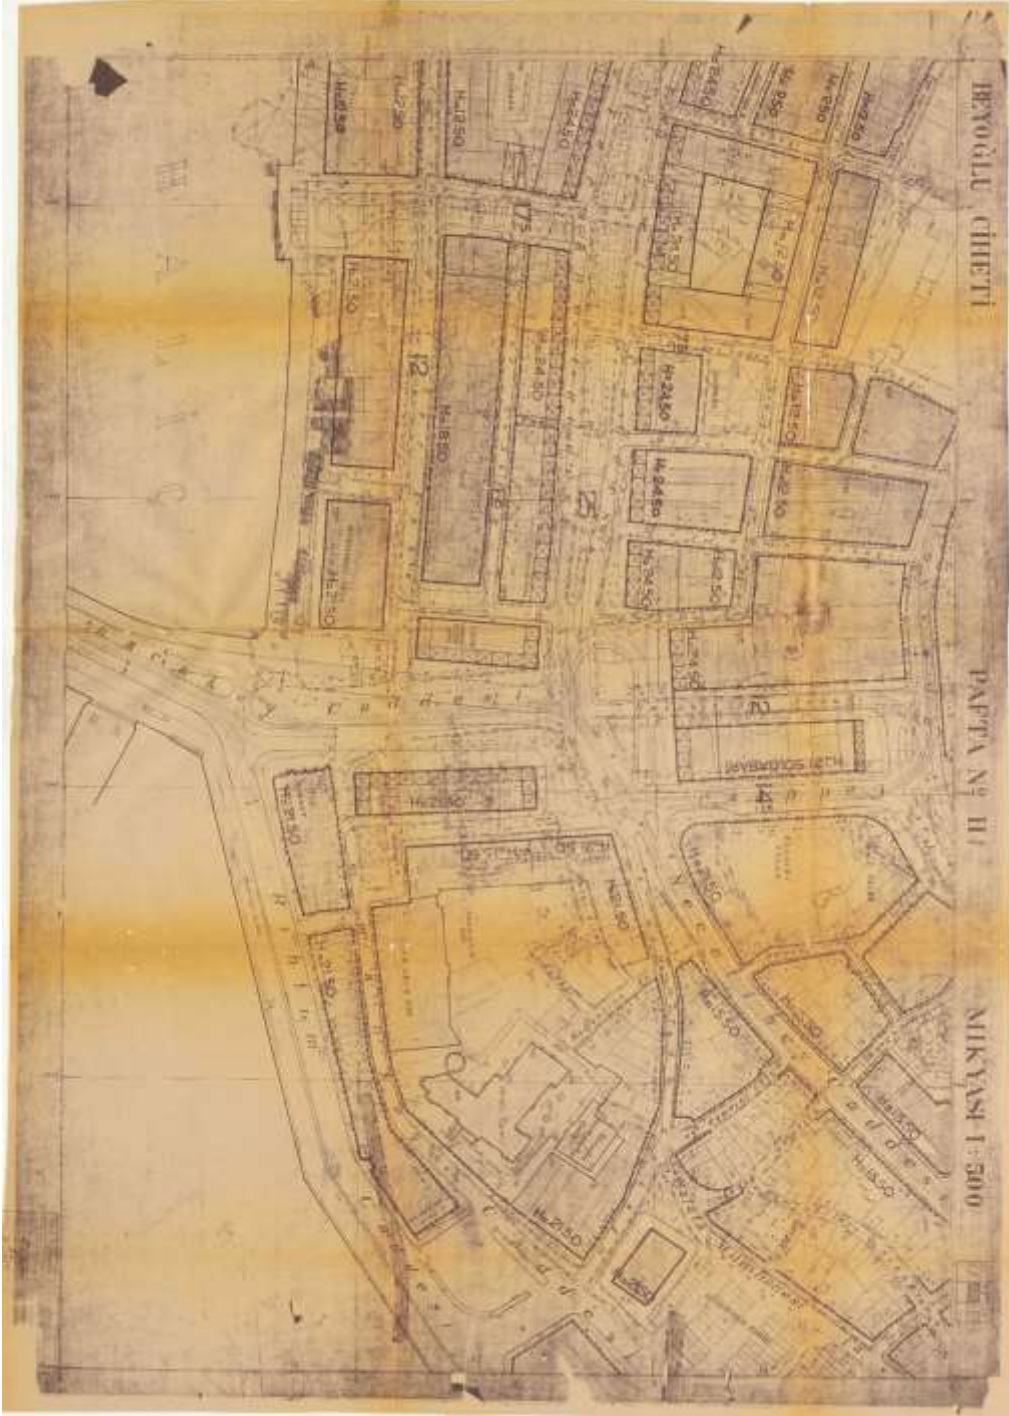
Şekil 42 (Kartograf). (1954) Tophane-Azapkapı 1/500 ölçekli Tafsilat Planı, planın üzerinde sağ alt köşede 10 Ocak 1954 tarihi okunmaktadır (Salt Araştırma, Kod:AHANBPL005)

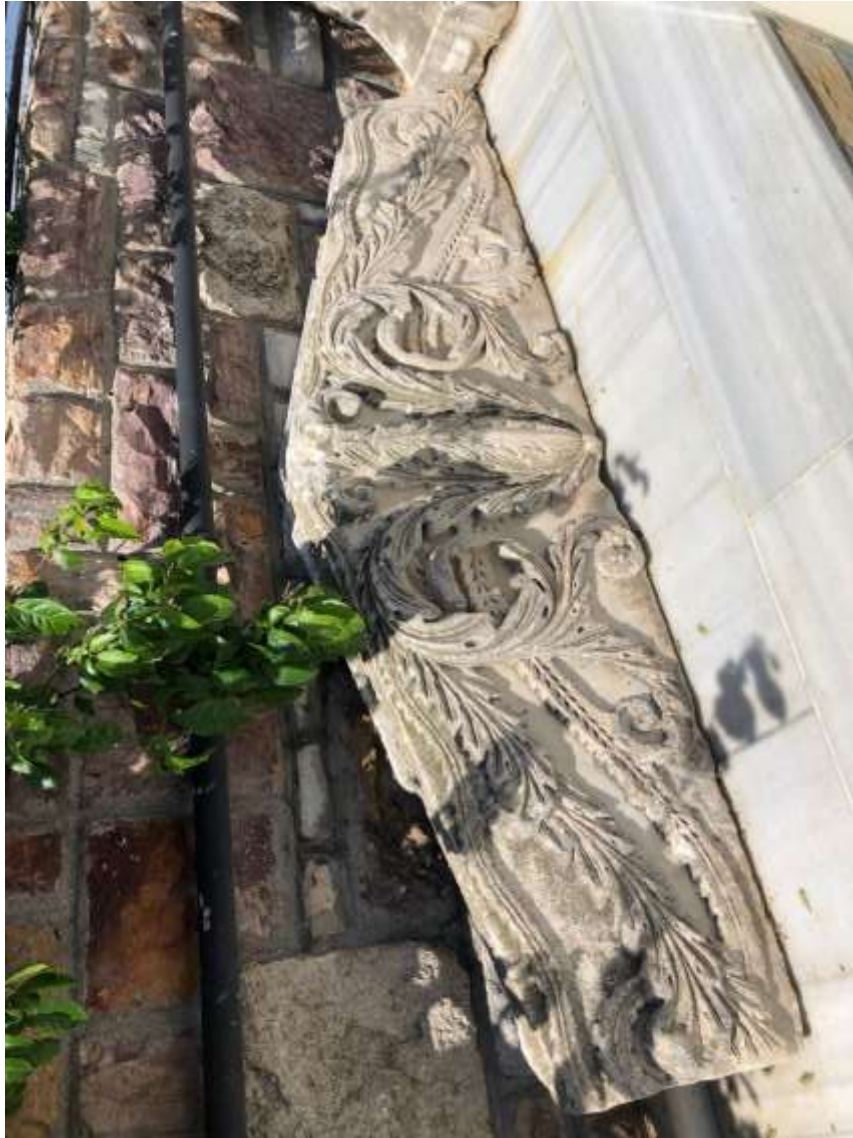
Şekil 58 Karaköy Camisi'nden geriye kalan parça, T pencere üzerindeki Art Nouveau bezemeli alınlık [Yazarın fotoğrafı]. (2023).

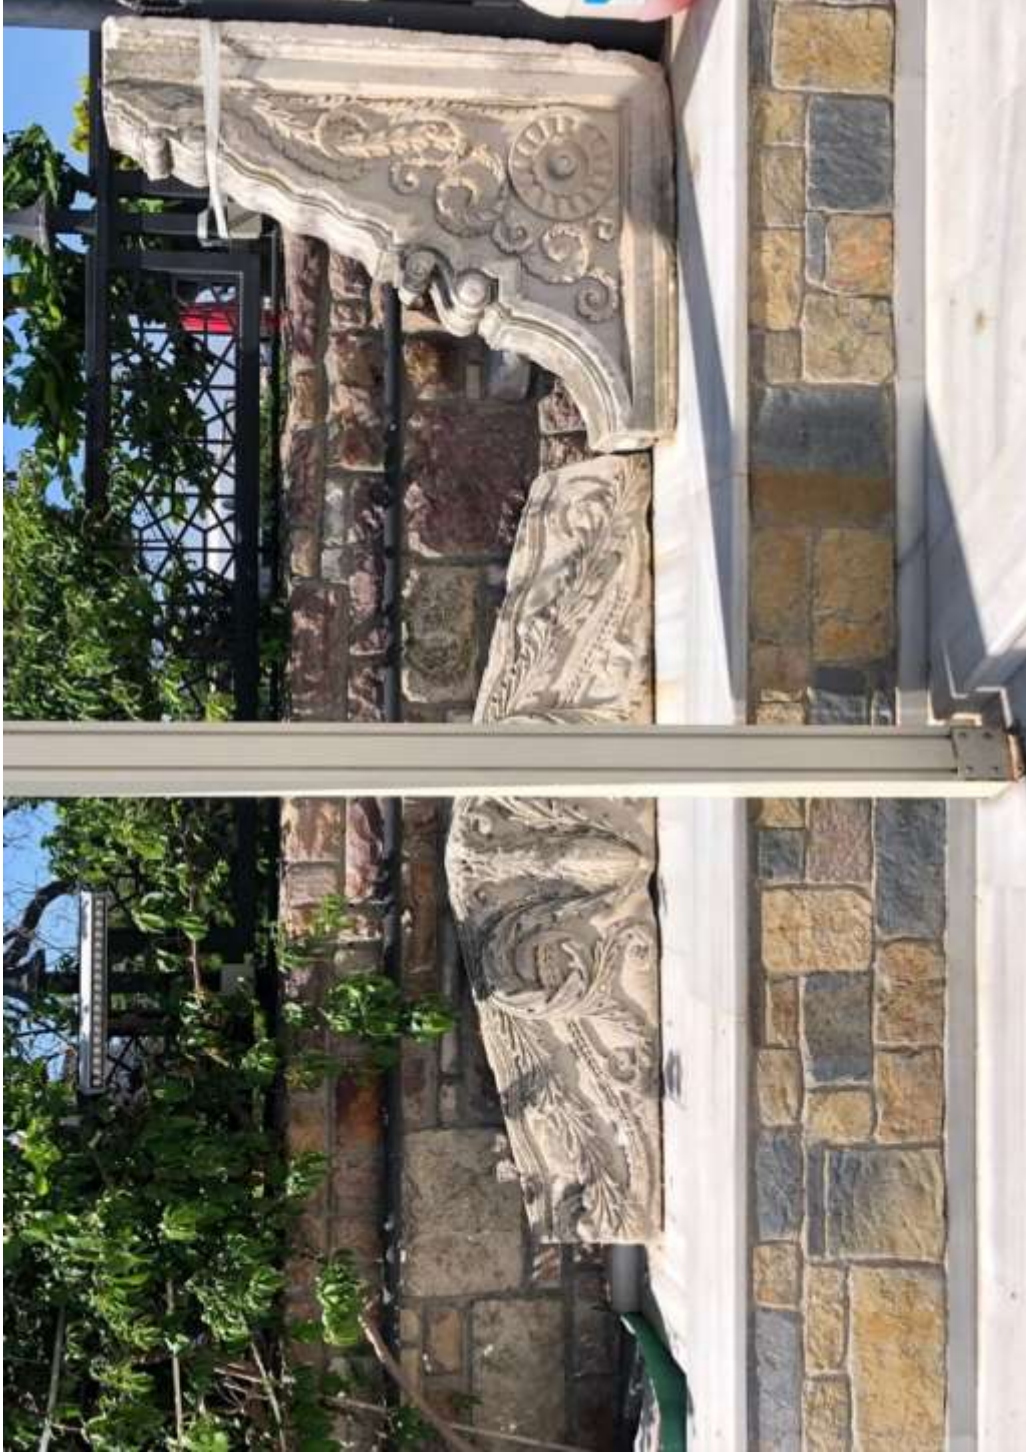
Şekil 59 Alınlığın sağında üçgen mermer parça, minarenin üzerindeki bilgilendirme panosunda Karaköy Camisi'ne ait olduğu yazmaktadır [Yazarın fotoğrafı]. (2023).

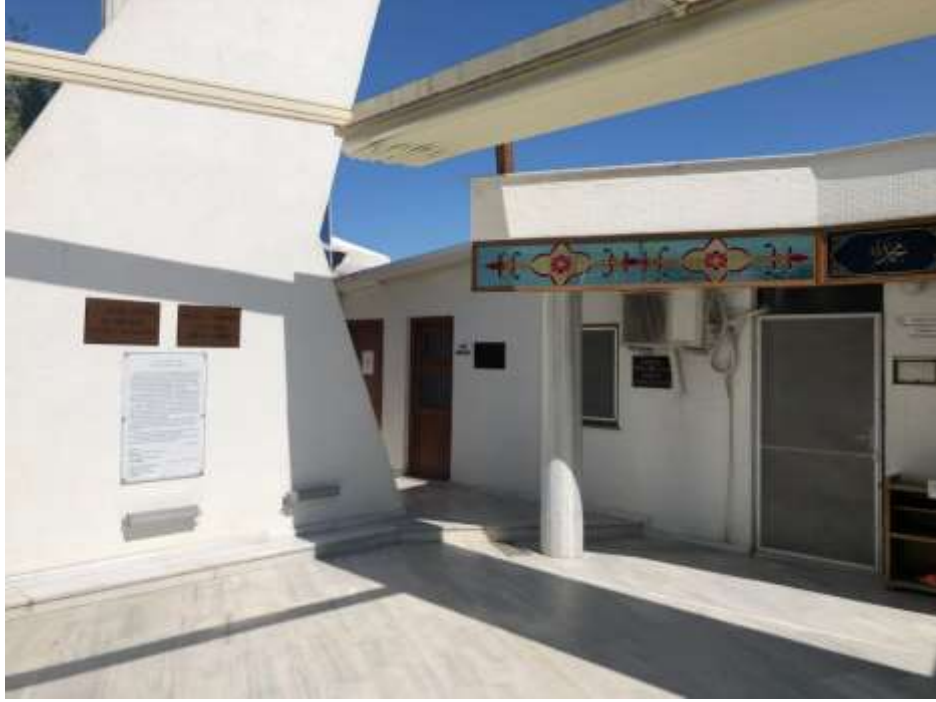
Şekil 60 Cami avlusundaki mermer sütun, minarenin üzerindeki bilgilendirme panosunda Karaköy Camisi'ne ait olduğu yazmaktadır [Yazarın fotoğrafı]. (2023).

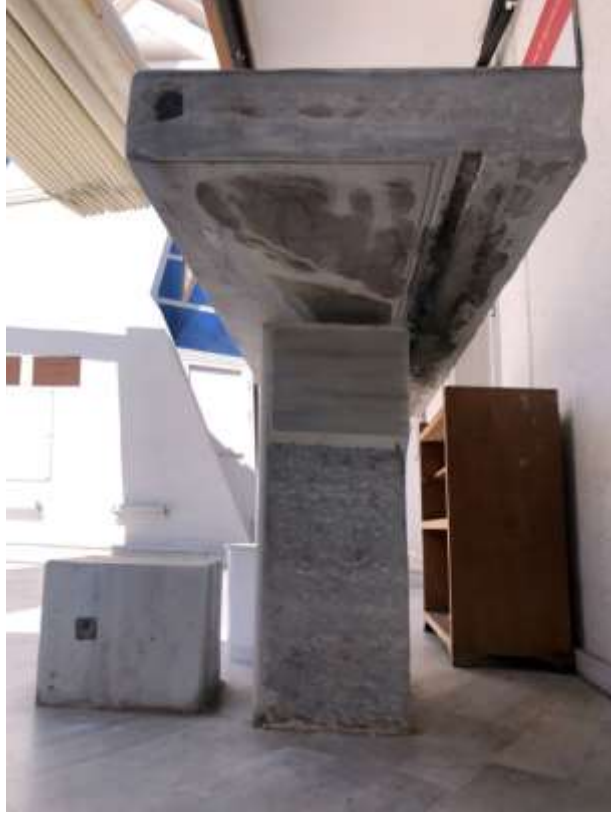
Şekil 62 Musalla taşından detay, mermer levhanın alt yüzeyindeki yivler görülmektedir [Yazarın fotoğrafı]. (2023).

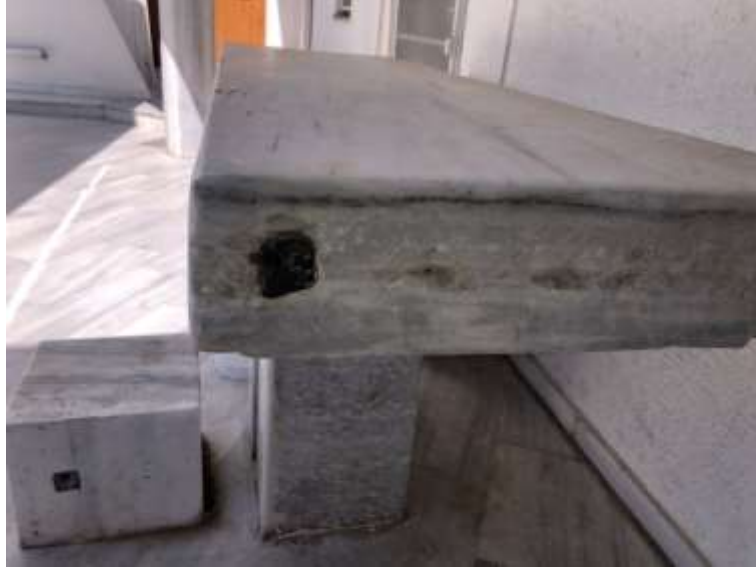
Şekil 63 Musalla taşından detay, musalla taşının ve soldaki mermer basamağın üzerinde metal parça kalıntıları bulunmaktadır [Yazarın fotoğrafı]. (2023).

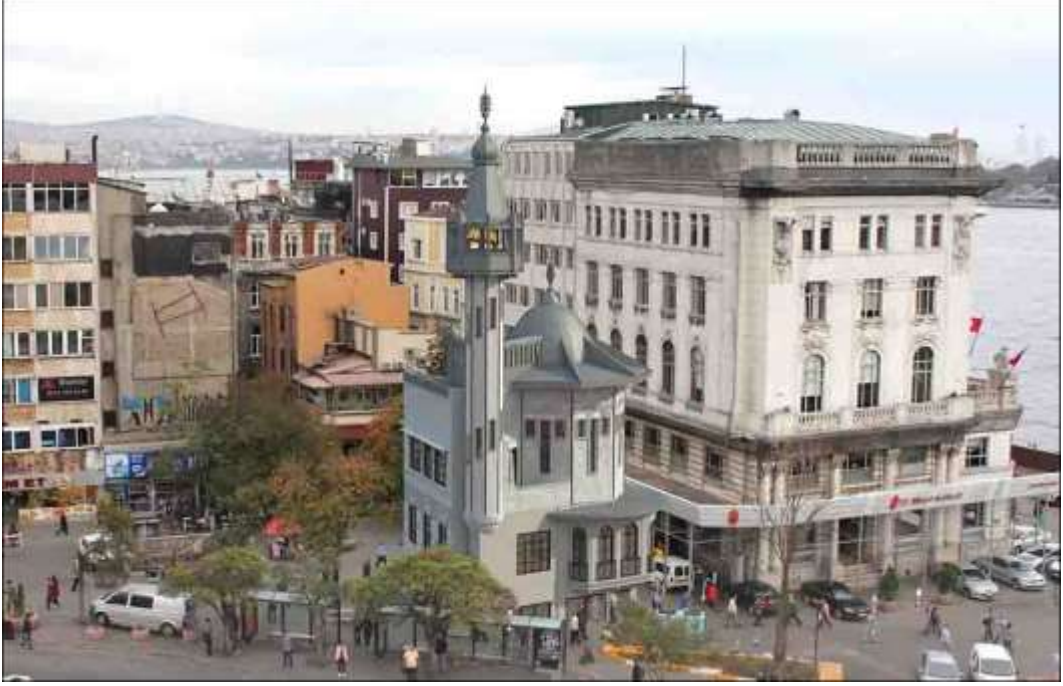
Şekil 66 Karaköy Camisi rekonstrüksiyon uygulamasının 3D model çalışması (AGS Mimarlık Ofisi)

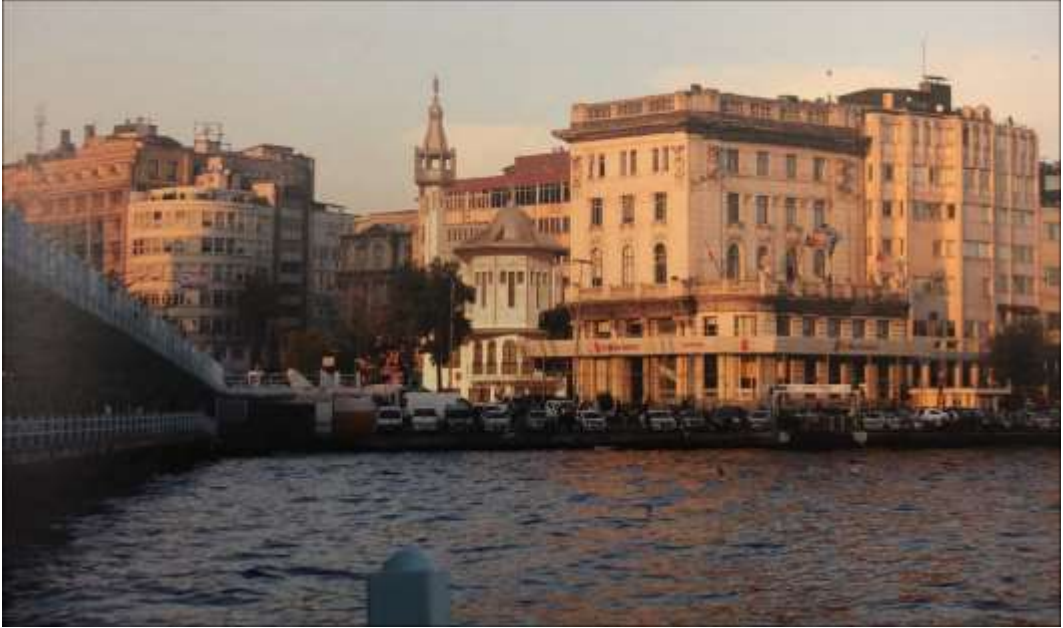
Şekil 67 Karaköy Camisi'nin rekonstrüksiyon uygulamasının 3D model çalışması (Tarihi Çevre Koruma Müdürlüğü Projeleri, 2013:137).
