## Lefkoşa Suriçi Tarihi Dokusu Kentsel Peyzajında Bir Yeşil Alan: “Yiğitler Burcu Parkı”

## A Green Space in the Nicosia Walled City Historical Texture Urban Landscape: “Yiğitler Bastion Park”

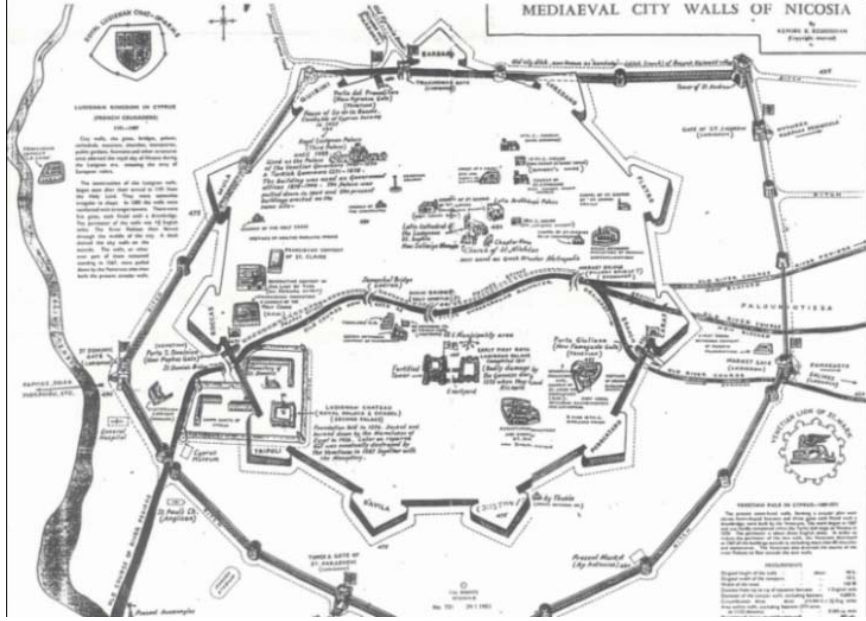
Lefkoşa, ilk oluşumundan itibaren hep Kıbrıs'ın idari merkezi olarak yaşam bulmuş ve tarihindeki farklı medeniyetlerin mimari eserleri ile önemli bir tarihi dokuya sahip olmuştur. Kıbrıs'ın Lüzinyanlar döneminde (1192-1489) kent, beş kapılı bir surla çevrelenmiştir. Venedikliler döneminde (1489-1570) ise savunmaya yönelik olarak Lüzinyan suru yıkılarak kentin alanı küçültülmüş ve kent, 1567 yılında, 4800 m. çapında, dairesel yeni bir surla kuşatılmıştır (Balkan, 1998; Salvator, 2012; Turkan, 2008), (Şekil 1). Halen günümüzde Lefkoşa tarihi kent dokusunu çevreleyen bu surun, üç adet kapısı ve on bir adet burcu bulunmaktadır. Kapılar, adanın diğer kentlerinden Lefkoşa'ya ulaşım yönüne göre; Mağusa, Girne ve Baf kapıları olarak isimlenmektedir (Tuğun & Turkan, 2020). Burçlar ise kentin savunmasında görevli Venedikli komutanların isimleri olan *Podocataro (Sazlı)*, *Constanza (Bayraktar)*, *D'Avila (Kara İsmail)*, *Tripoli (Değirmen)*, *Roccas (Kaytaz Ağa)*, *Mula (Zahra)*, *Quirini (Cephane)*, *Barbaro (Musalla)*, *Loredano (Cevizli Derviş)*, *Flatro (Zeytinli)* ve *Graffa (Altun)* ile isimlendirilmişlerdir (Altan, 2006; Anonim, 1978). Günümüzde Lefkoşa'nın Türk ve Rum kesimleri olarak, kuzey ve güney yönlerde bölünmüş konumundan dolayı burçlardan beş adedi (Roccas, Mula, Quirini, Loredano, Flatro) Kuzey Lefkoşa'da, altı adedi de (Tripoli, D'Avila, Constanza, Podocataro, Graffa) Güney Lefkoşa'da yer almaktadır.

Şekil 1: Lefkoşa Lüzinyan (1192-1489) ve Venedik (1489-....) Surları  
(K. K. Keshishian – Mediaval City Walls of Nicosia, 1959)

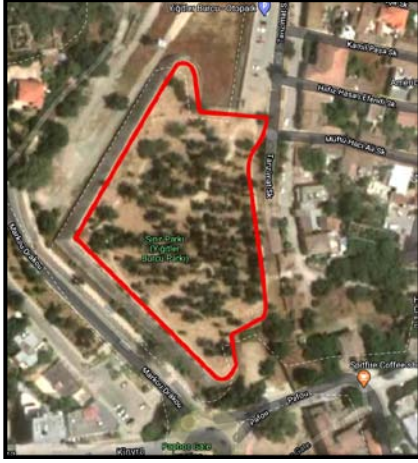
Yiğitler Burcu Parkı, Lefkoşa tarihi kent dokusunu kuşatan surun batı yönünde, Arabahmet Mahallesi'nde yer alan ve Osmanlı döneminde *Kaytaş Ağa*, günümüzde ise *Yiğitler* olarak isimlendirilmiş (Cosmescu, 2015), Roccas burcu üzerinde yer almaktadır. Park, halen kentin ayrıldığı sınır bölgesinde, askeri alan içerisinde bulunmaktadır (Şekil 2).

Şekil 2: Yiğitler Burcu Parkı uydu görüntüsü (Google Maps - 2020)

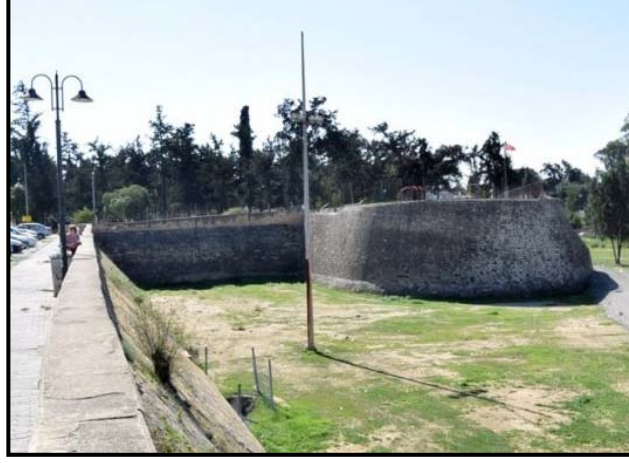
Yiğitler Burcu Parkı, kuzey Lefkoşa tarihi kent dokusu içerisinde yer alan tek kent parkıdır ve yaklaşık olarak 11.844,62 m<sup>2</sup> alanı kaplamaktadır. 1964 yılında Kıbrıs'ta başlayan Türk ve Rum toplumları arasındaki siyasi antlaşmazlıklar ve silahlı çatışmalar nedeni ile sınır ve askeri alan olan Yiğitler Burcu, otuz yılı aşkın bir süre sivil halkın erişimine yasaklanmıştır. 1990'lı yılların ortalarında, Lefkoşa Türk Belediyesi ile yapılan çalışmalar sonunda, Yiğitler Burcu, bir kent parkı niteliğinde halkın kullanımına açılmış; parkın bakımı, yenilenmesi gibi sorumluluklar Lefkoşa Türk Belediyesi'nin sorumluluğuna verilmiştir. Ancak parkın kenti bölen yeşil hatta bulunması ve birinci dereceden askeri alan olması nedeni ile kullanımı, akşam saatlerine kadar olmak üzere sınırlandırılmıştır. (Şekil 3).

Şekil 3: Yiğitler Burcu Parkı genel görünüm (Kıbrıs Otel - 2020)

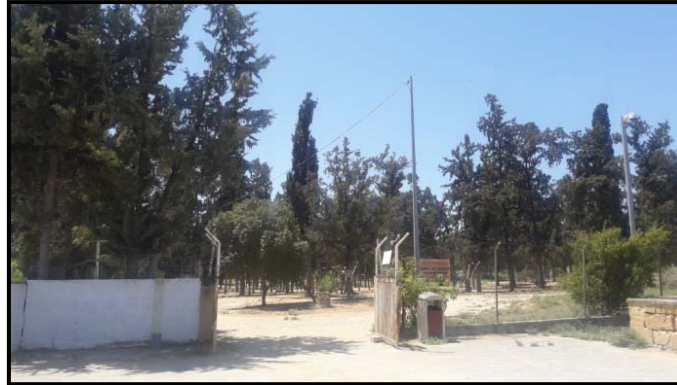
Parka, yeni düzenleme ile Lefkoşa Türk Belediyesi tarafından; büfe, çocuk oyun ekipmanları, banklar, bitkisel ögeler ve çöp kovası, aydınlatma elemanı gibi donatı elemanları sağlanmıştır (Şekil 4).

Şekil 4: Yiğitler Burcu Parkı genel görünüm (Yazar - 2020)

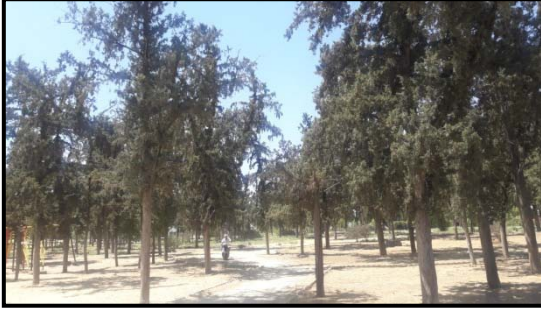
Park içerisinde yer alan bitkisel ögelerin tamamına yakını (Servi ve Çam ağaçları), boyut ve biçimlerinden geçmiş yıllara ait tarihi ağaçlar olduğu anlaşılmaktadır. Parkın bitkileri, Lüzinyan Döneminden itibaren yeşil bir başkent olarak gelişim gösteren kentin tarihi kimliğini yansıtır niteliktedir (Gürkan, 2006). Bunun yanı sıra parka, Lefkoşa Türk Belediyesi tarafından yapılan düzenlemeler kapsamında yeni bitkisel ögelerin de eklendiği gözlemlenmektedir (Şekil 5).

Şekil 5: Yiğitler Burcu Parkı bitkisel öğeler  
(Yazar - 2020)

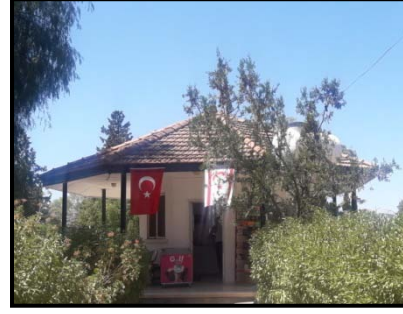
Yiğitler Burcu Parkında yer alan ve işletme kiralaması Lefkoşa Türk Belediyesi'nin sorumluluğunda olan büfe, tarihi doku ile uyumsuz bir yapıya sahiptir. Parkın geçmiş yıllara göre aktif kullanımını yitirmesi, büfenin de kullanımını oldukça azaltmıştır (Şekil 6).

Şekil 6: Yiğitler Burcu Parkı büfe  
(Yazar - 2020)

- 1) Parkın tarihi doku ile uyumlu, ilişkili olacak biçimde yeniden planlanması ve kent parkı işlevinin kazandırılması için alanında uzman kişiler tarafından projeler hazırlamak,
- 2) Parkın kullanımını artırmak ve işlevini yerine getirmesini sağlamak amacıyla kullanım saatlerinde düzenleme yapılacak politikalar geliştirmek ve parkın bakım ve temizlik kontrollerinin düzenli bir biçimde uygulanmasını sağlamak,
- 3) Park içerisindeki etkinlik ve faaliyet alanlarını doku ile uyumlu olacak biçimde yeniden düzenlemek,
- 4) Bölge halkının kültürel mirasları korumasına yönelik bilinci geliştirecek çalışmalar düzenlemek,
- 5) Yiğitler Burcu Parkı'nın tüm yenileme çalışmalarının, yazılı ve görsel olarak arşivlenmesi

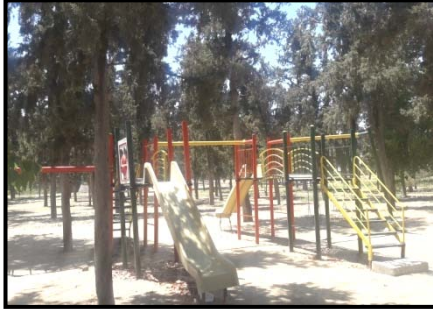
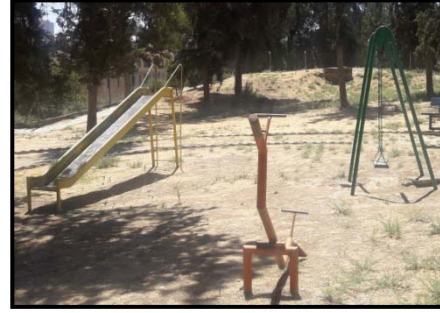
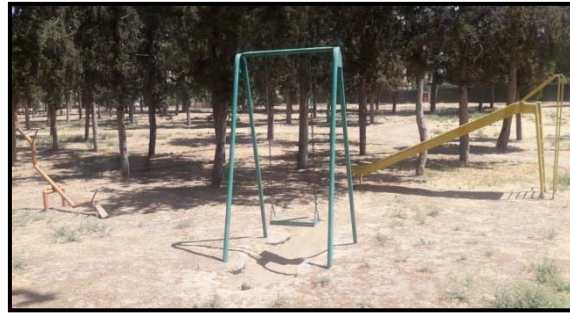
Parkta çocuk oyun elemanları yer aldığı dört farklı bölüm yer almaktadır. Kaydıraklar ve salıncaklardan oluşan oyun alanlarında zemin kaplaması bulunmamakta, oyun elemanları, çocuklar için risk teşkil eden mevcut toprak zemin üzerinde konumlanmaktadır. Oyun elemanlarının, günümüzde bakımsız ve oldukça yıpranmış olmaları, parkın gerekli bakımdan yoksun olduğunu göstermektedir (Şekil 7).

Şekil 7: Yiğitler Burcu Parkı çocuk oyun alanları (Yazar - 2020)

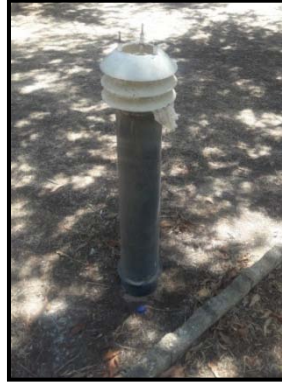
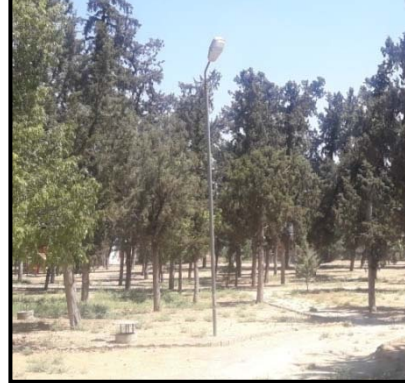
Parkta bulunan ve tarihi doku ile uyumsuz malzemelerden imal edilmiş bank, aydınlatma öğeleri, çöp kovaları gibi donatı elemanları, yetersiz sayıdadır ve bakımsız, yıpranmış durumdadırlar. Ayrıca bu donatı elemanlarının estetik ve işlevsellik açılarından da yetersiz olduğu görülmektedir (Şekil 8).

a) Aydınlatma elemanları

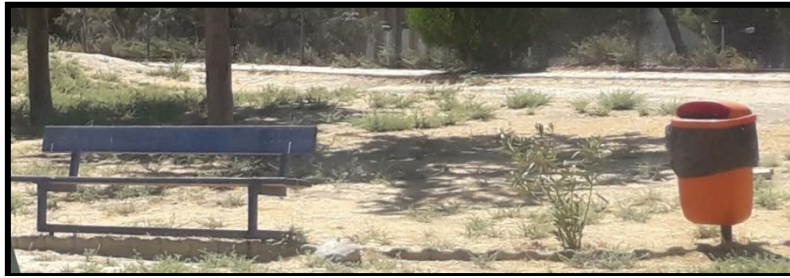
b) Bank ve çöp kovası

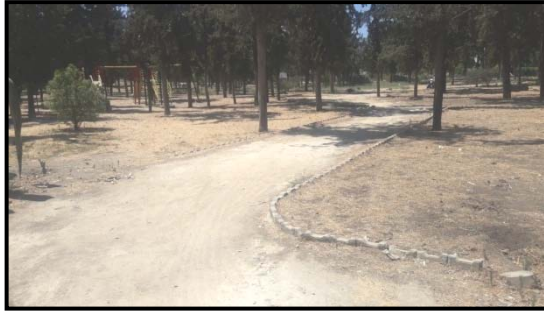
Yiğitler Burcu Parkı'nın dolaşım alanları, işleve özel bir malzeme ile kaplanmamış, sıkıştırılmış toprak olarak bırakılmıştır. Parkta bulunan iki adet tuvalet, temiz kullanılmamak ve yetersiz bakım nedenleri ile kullanımları iptal edilmiştir (Şekil 9).

a) Toprak döşeme

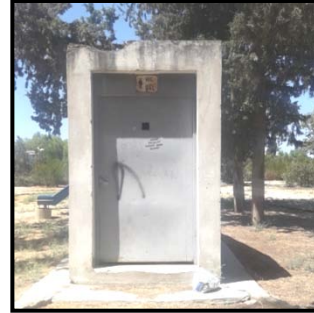
b) Tuvaletler

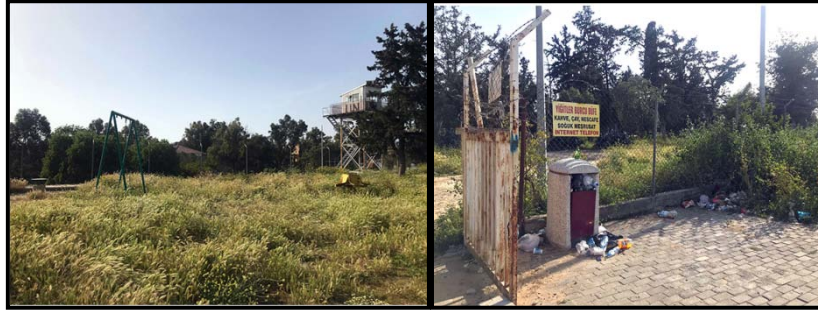
Bölge halkından edindiğimiz bilgilere göre; Yiğitler Burcu Park alanı, halkın kullanımına açıldığı ilk yıllarda, konumundaki özelliği nedeni ile de gerek bölge halkı, gerekse turistler tarafından yoğun olarak kullanılmıştır. Ancak geçen süre içerisinde, gerekli bakım ve onarımdan yoksun kalması, akşam saatlerinden sabaha kadar kapalı olması ve konumundan kaynaklanan cazibesini yitirmesi nedenleri ile kullanımı azalmış, adeta atıl duruma gelmiştir (Yenidüzen, 2019), (Şekil 10).

a) Otlar ile kaplı oyun alanları

b) Çöplerin yarattığı kirlilik

Şekil 10: Yiğitler Burcu Parkı'nın kirliliği (Yenidüzen, 2019)
